COMUNE DI CORNAREDO

PEBA

PIANO DI ELIMINAZIONE DELLE BARRIERE ARCHITETTONICHE

ALL.B_SCHEDE DI ANALISI

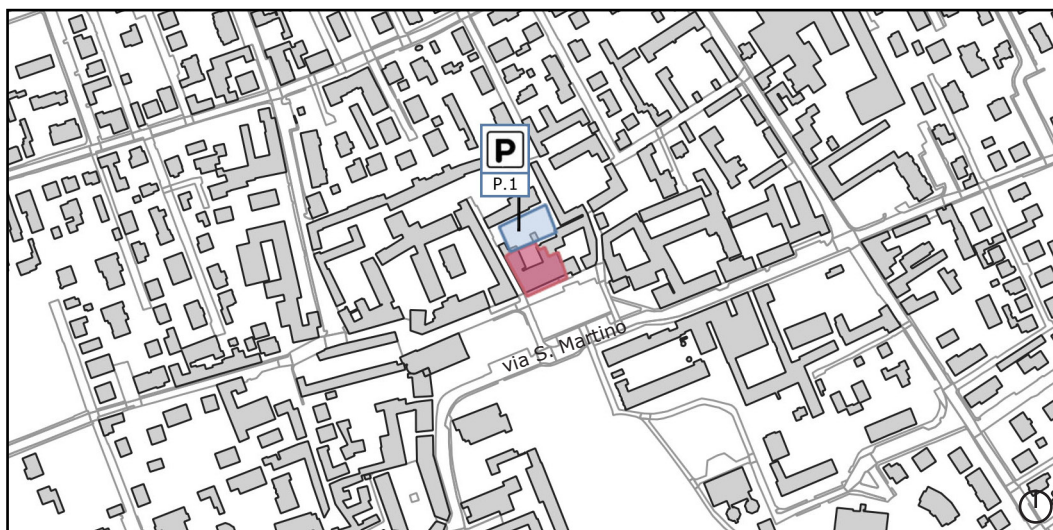
Il **citofono** si trova a un'altezza da terra superiore a 130 cm.

Il corpo scala non è dotato di **corrimano** su entrambi i lati e mancano le **fasce antiscivolo**. Tuttavia la superficie della pavimentazione è sufficientemente antiscivolo.

I **servizi igienici** per il pubblico collocati all'esterno non hanno caratteristiche tali da essere utilizzabili da persone con disabilità. Inoltre all'accesso sono presenti dei gradini.

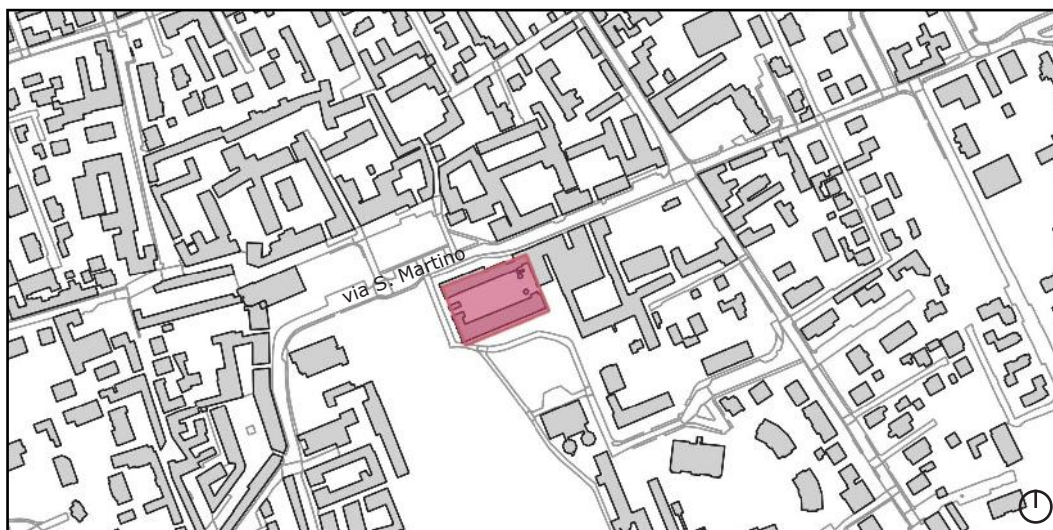
EI.2

Il **palco** dell'auditorium è accessibile solo attraverso dei gradini.

I servizi igienici non sono dotati di **corrimano** orizzontali con caratteristiche adeguate. Sono presenti solo maniglioni di ausilio verticali. Inoltre, al piano terra i servizi per disabili non sono segnalati.

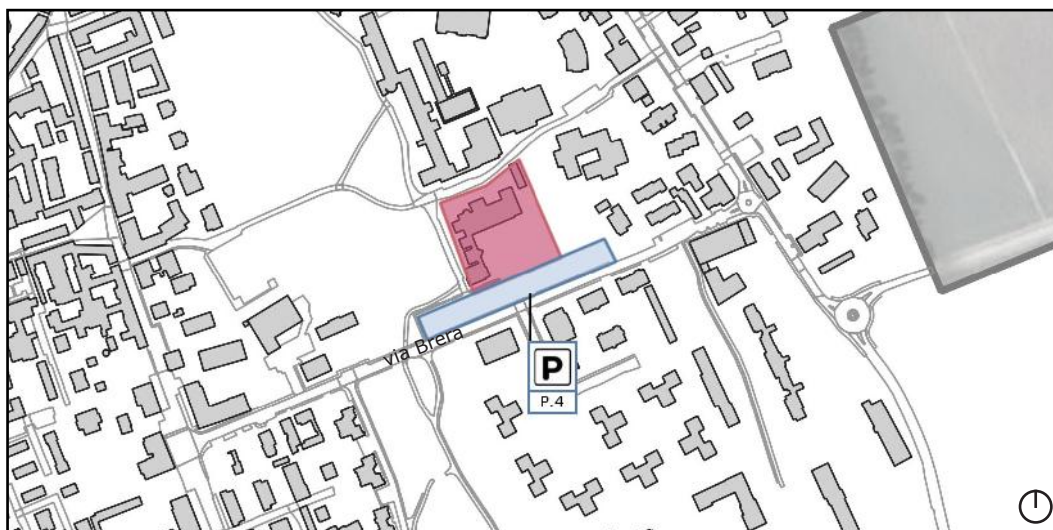
EI.3

Le porte di accesso presentano un **piccolo dislivello** che può essere d'ostacolo alle persone in sedia a rotelle.

Il corpo scala non è dotato di **corrimano** su entrambi i lati e le **fasce antiscivolo** necessitano di manutenzione.

La porta di accesso ai **servizi igienici** per disabili del piano terra è bloccata e restringe il passaggio non garantendo l'accesso alle persone in sedia a rotelle. Inoltre non è segnalata la presenza dei servizi.

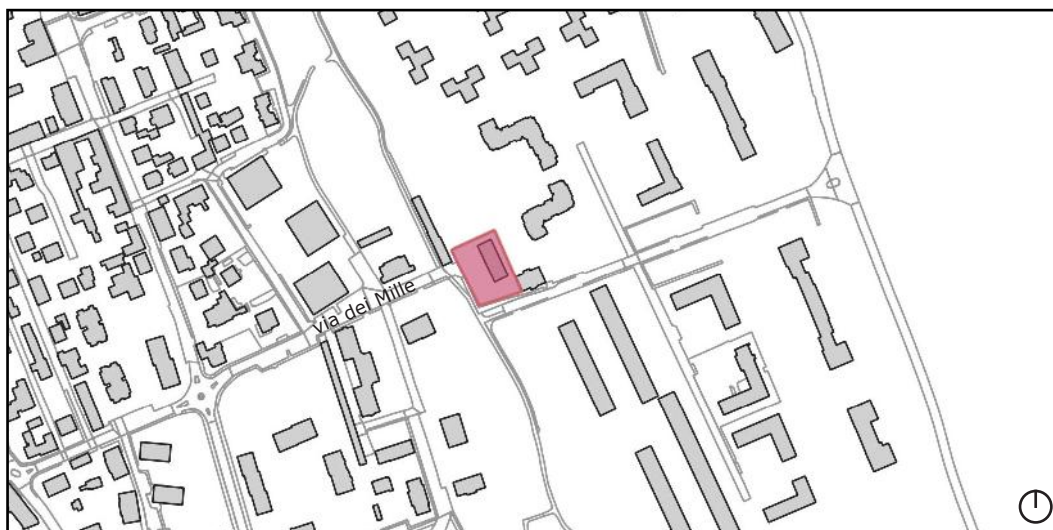
EI.4

Sono presenti **parcheggi** riservati a persone con disabilità in corrispondenza dell'ingresso. Tuttavia non presentano la segnaletica orizzontale adeguata.

Le **fasce antiscivolo** dei gradini d'ingresso necessitano di manutenzione.

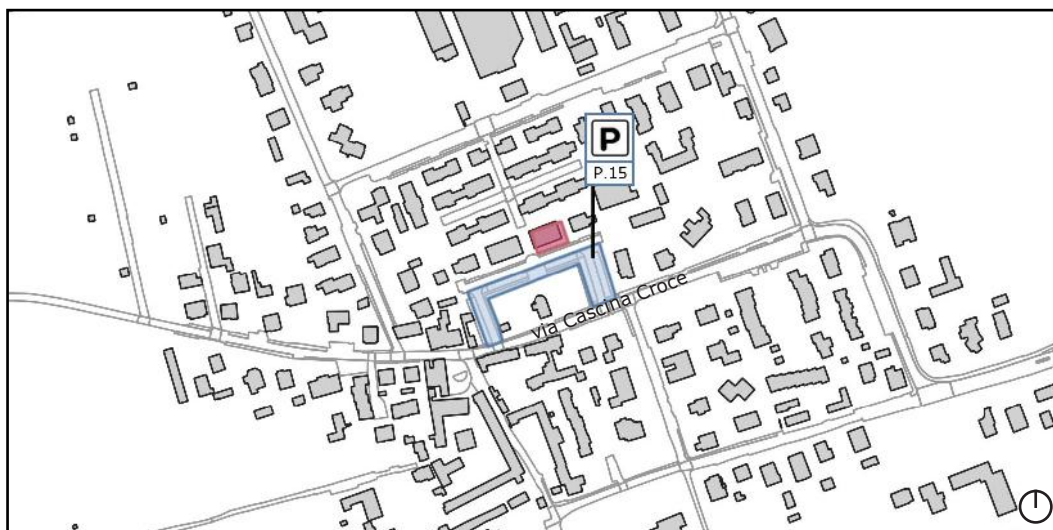
EI.5

Il **citofono** si trova a un'altezza da terra superiore a 130 cm.

I servizi igienici non sono dotati di **corrimano** orizzontali con caratteristiche adeguate. Sono presenti solo maniglioni di ausilio verticali. Inoltre, i servizi per disabili non sono segnalati.

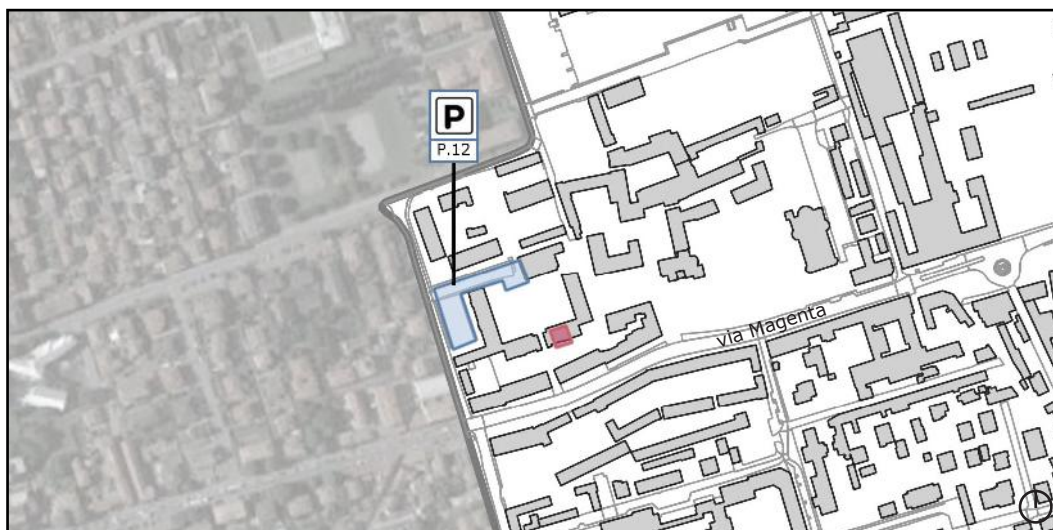
EI.6

Sono presenti **parceggi** riservati a persone con disabilità in corrispondenza dell'ingresso. Tuttavia non presentano la segnaletica verticale adeguata.

Il corpo scala non è dotato di **corrimano** su entrambi i lati.

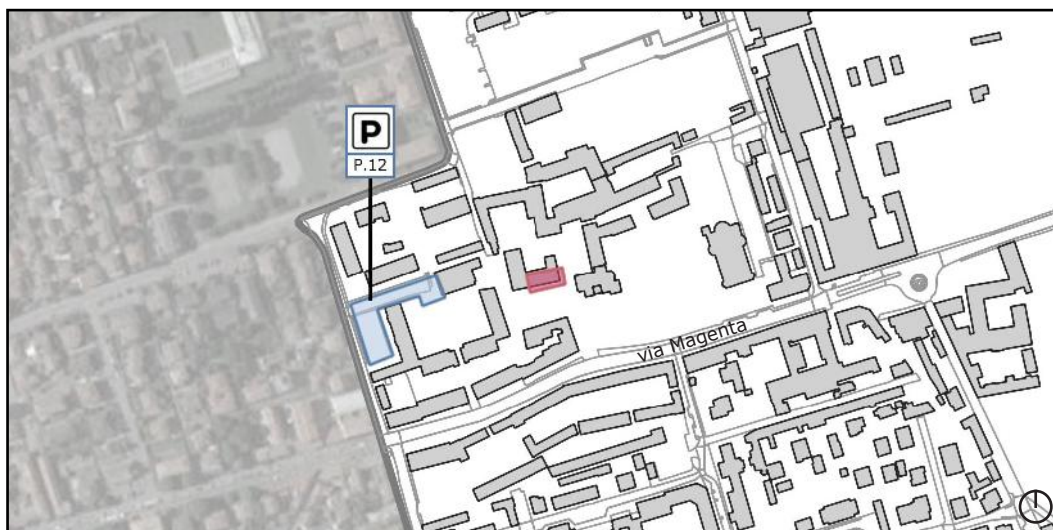
Il portone di accesso presenta un **ostacolo** che impedisce il passaggio in autonomia alle persone in sedia a rotelle.

Il corpo scala non è dotato di **corrimano** su entrambi i lati né di fasce antiscivolo. Tuttavia la superficie della pavimentazione è sufficientemente antiscivolo.

Un bagno riporta la **segnalética** di servizio igienico per persone con disabilità, tuttavia non presenta caratteristiche tali da essere utilizzabile da persone con disabilità.

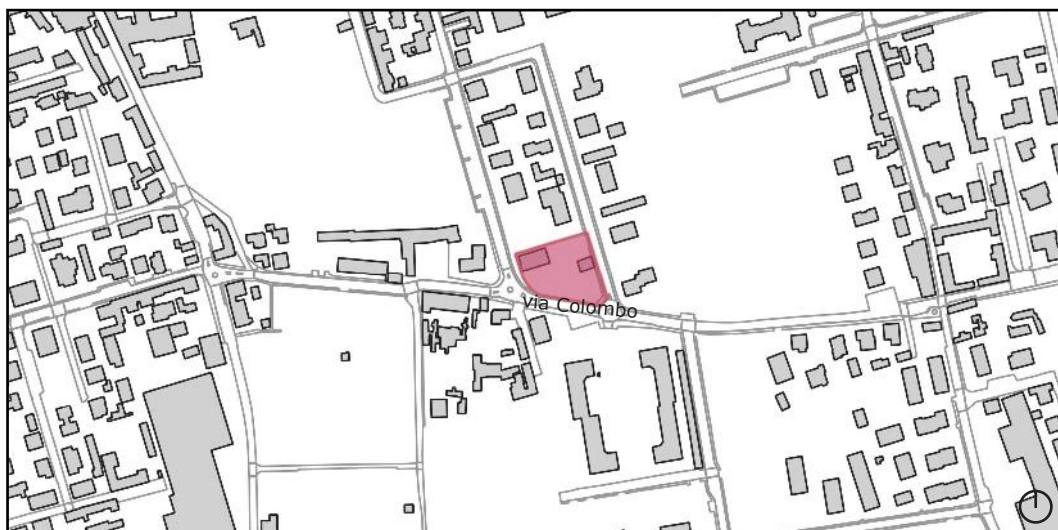
EI.8

La segnaletica orizzontale del **parcheggio** per disabili necessita di manutenzione.

Le scale di accesso all'edificio sono prive di **corrimano** su entrambi i lati e di **fasce antiscivolo**.

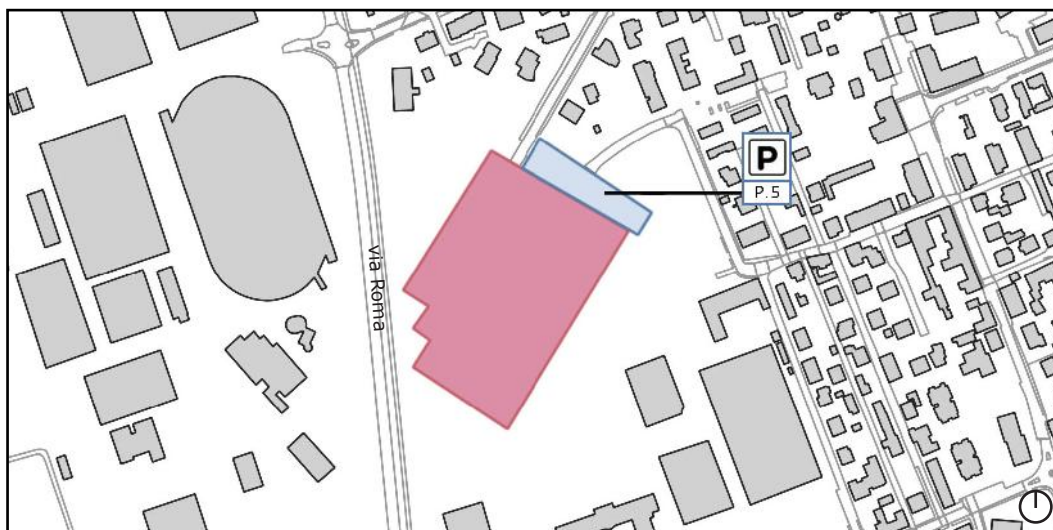
Sono presenti **parking** riservati a persone con disabilità in corrispondenza dell'ingresso. Tuttavia non presentano la segnaletica orizzontale adeguata.

I **percorsi secondari** non sono pavimentati e non è garantita una buona percorribilità in carrozzina (ghiaia).

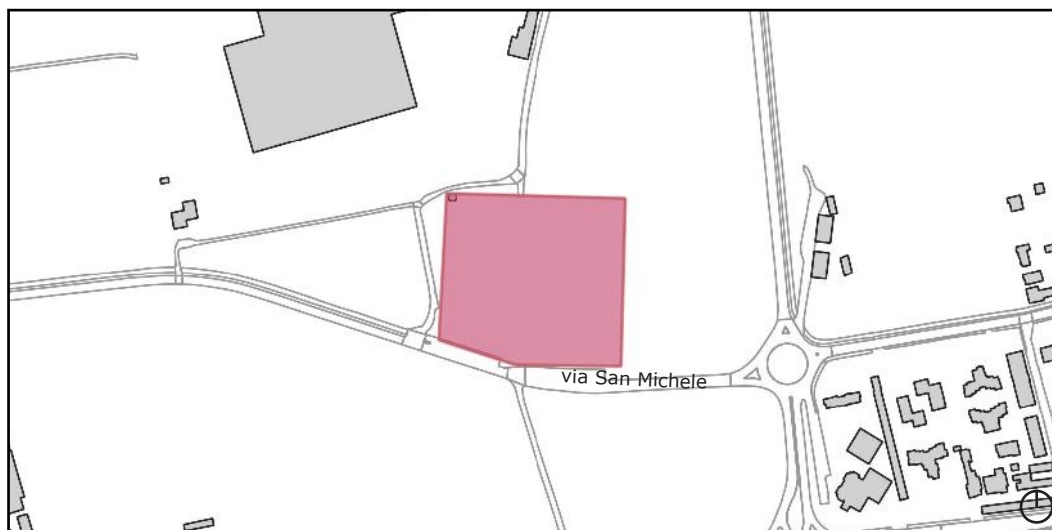
La **superficie** di alcuni percorsi pedonali non garantisce una buona percorribilità in carrozzina (ghiaia).

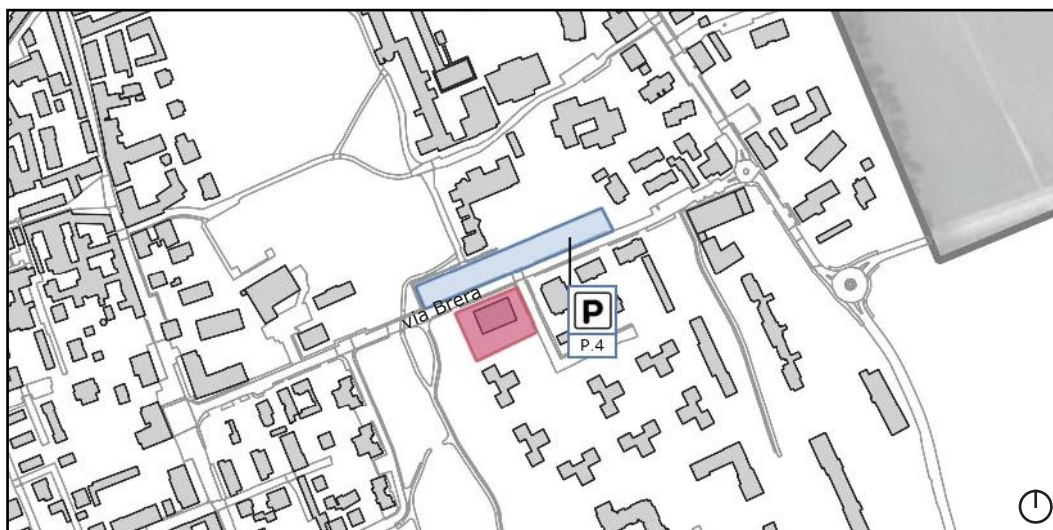
La segnaletica orizzontale del **parcheggio** per disabili necessita di manutenzione.

L'attraversamento pedonale è privo di **segnalatori tattili/colorati** per ipovedenti e non vedenti.

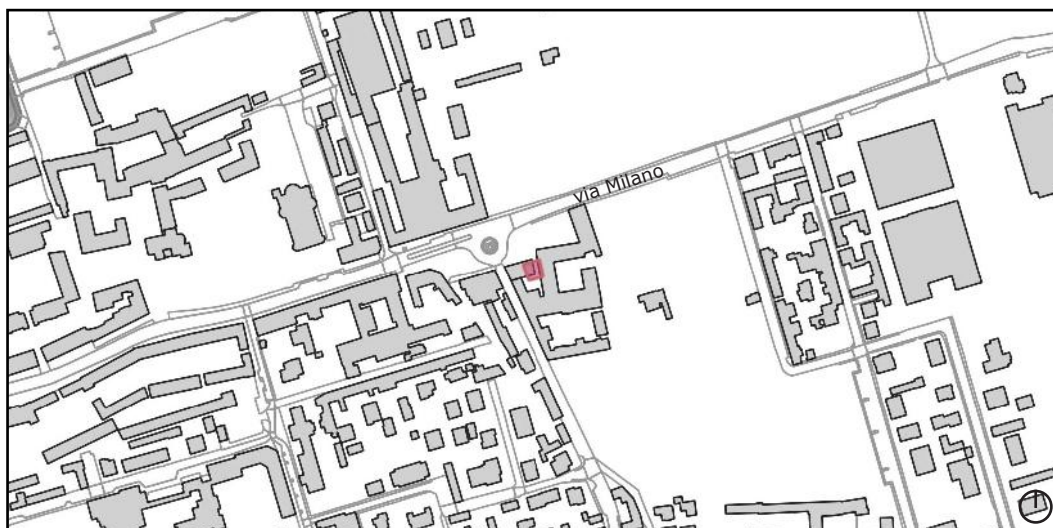
La segnaletica orizzontale del **parcheggio** per disabili necessita di manutenzione.

L'accesso presenta un **piccolo dislivello** che può essere d'ostacolo alle persone in sedia a rotelle.

I percorsi esterni sono privi di **segnalatori tattili/colorati** per ipovedenti e non vedenti.

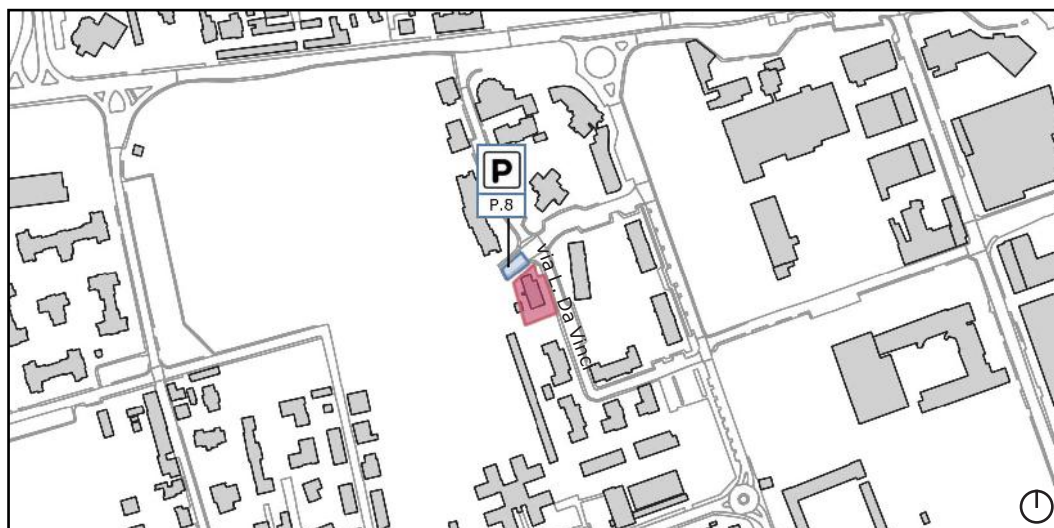
EI.13

Il **citofono** si trova a un'altezza da terra superiore a 130 cm.

Le scale di accesso all'edificio sono prive di **corrimano** su entrambi i lati.

La struttura non è dotata di **servizi igienici** con caratteristiche tali da essere utilizzabili da persone con disabilità.

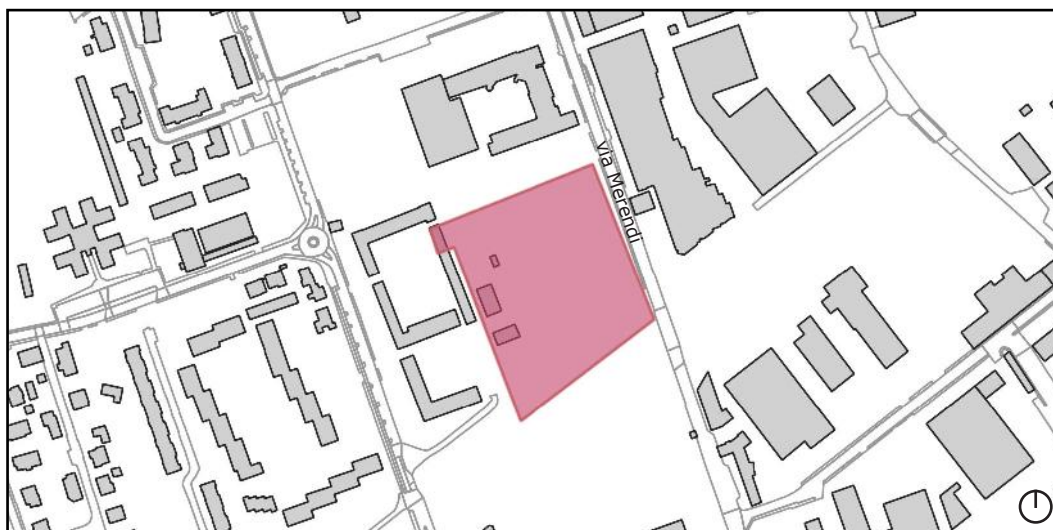
EI.14

Non sono presenti **parcheggi** riservati a persone con disabilità in prossimità dell'ingresso.

La **superficie** dei percorsi pedonali non sempre garantisce una buona percorribilità in carrozzina (ghiaia).

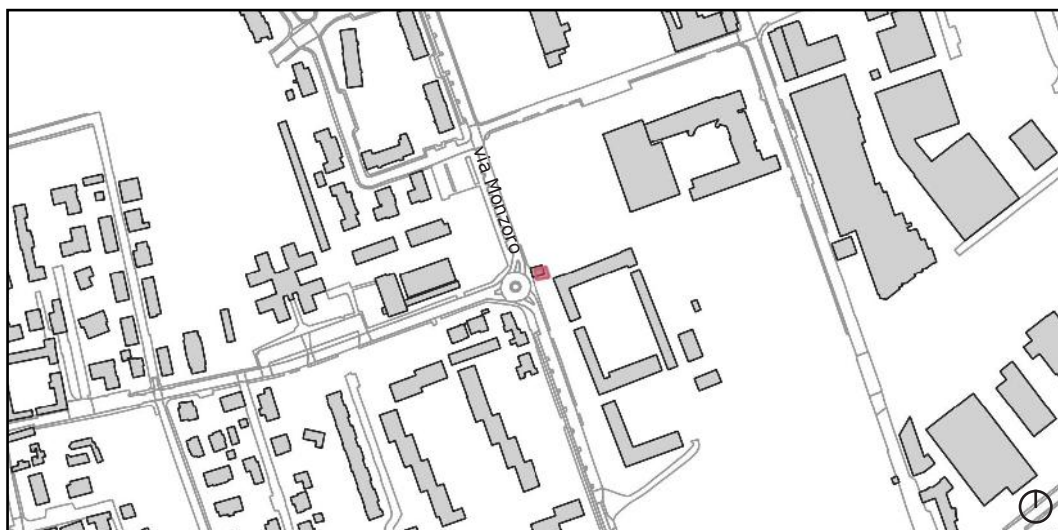
L'accesso presenta un **piccolo dislivello** e un **gradino** interno che non consentono l'accesso in autonomia alle persone con disabilità motorie.

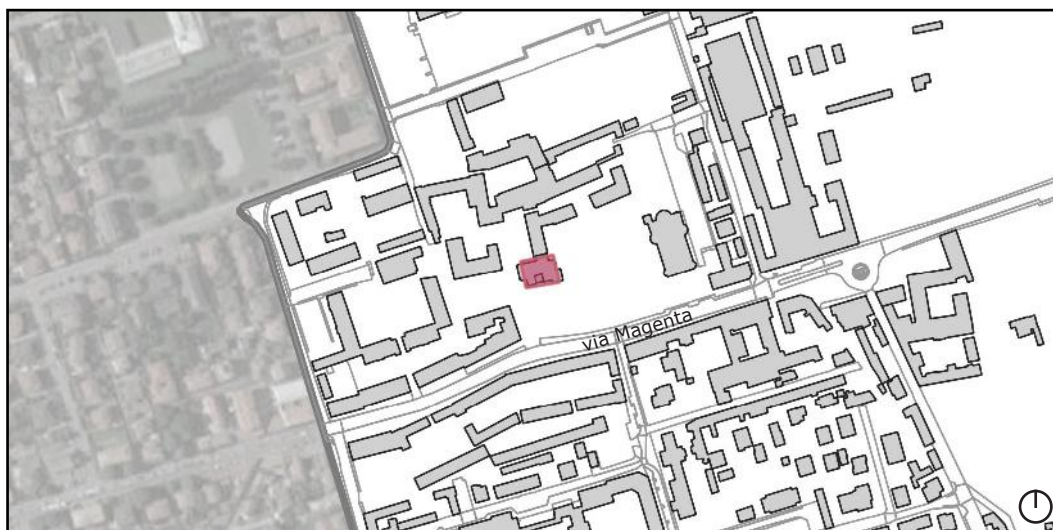
Il tragitto principale tra le barre di **segnalazione tattile** per non vedenti è ostacolato dalla presenza di sculture.

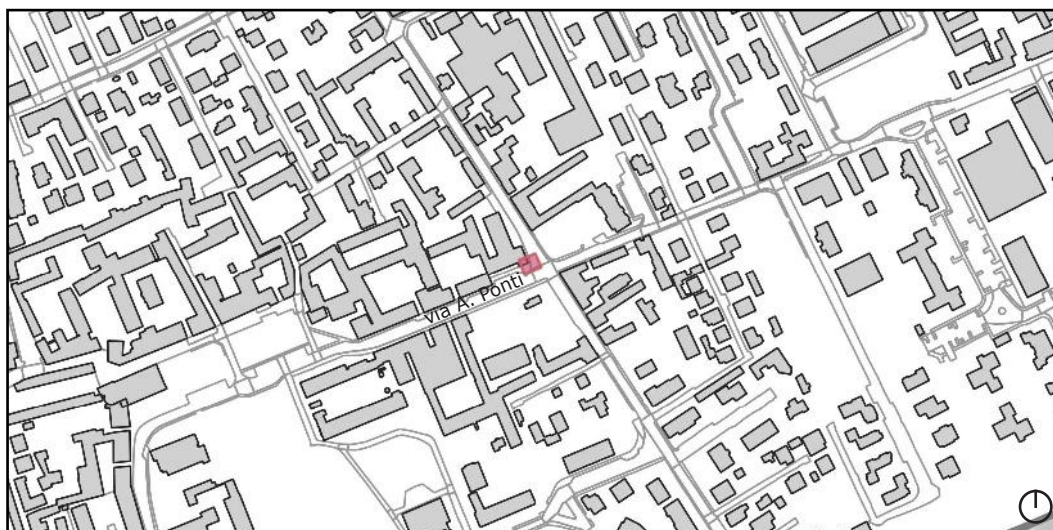
L'accesso presenta un **piccolo dislivello** che può essere d'ostacolo alle persone con disabilità motorie.

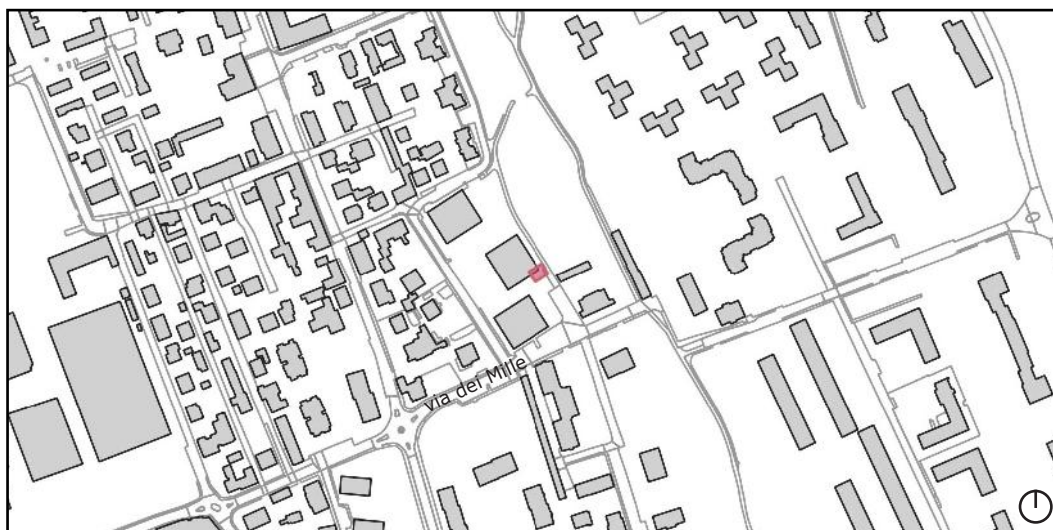
I percorsi esterni sono privi di **segnalatori tattili/colorati** per ipovedenti e non vedenti.

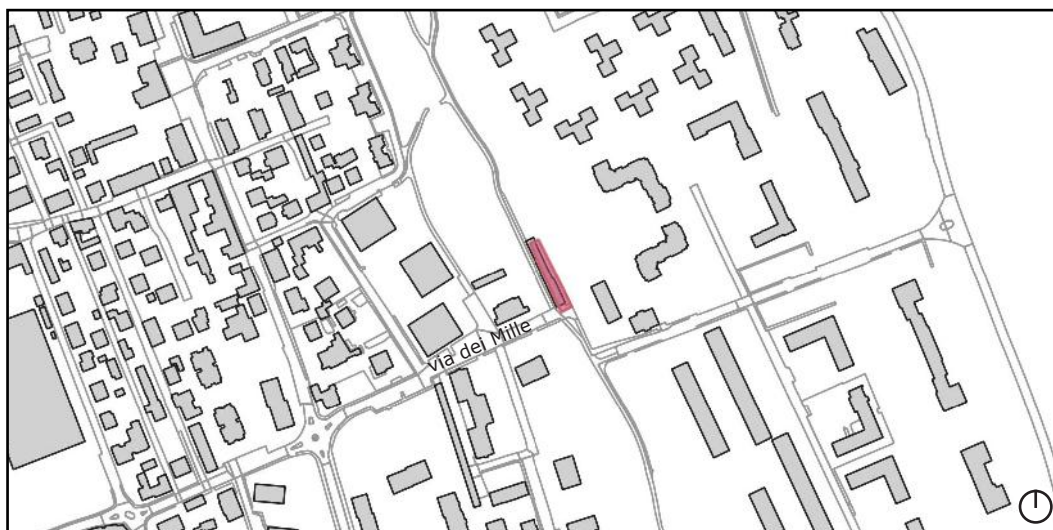
La struttura non è dotata di **servizi igienici** con caratteristiche tali da essere utilizzabili da persone con disabilità.

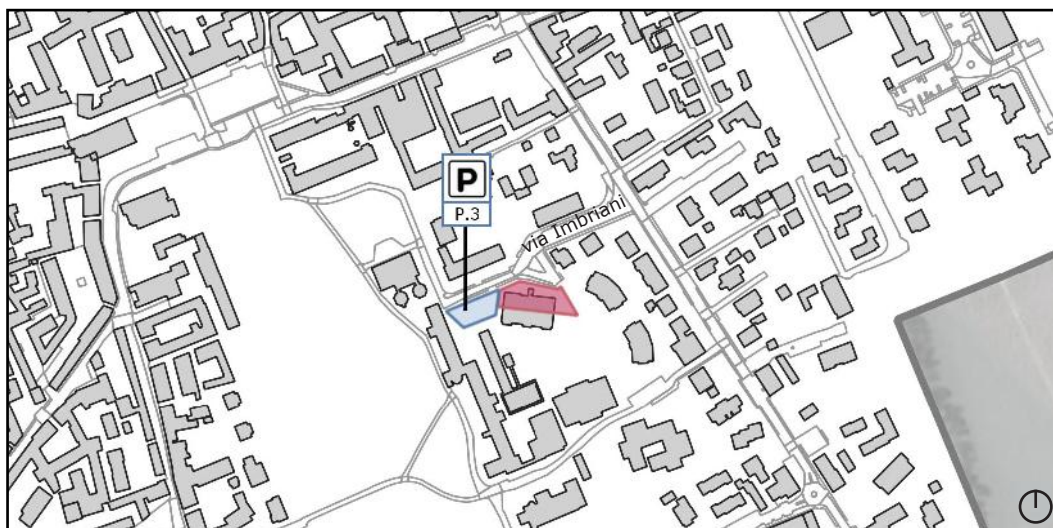
L'accesso presenta un **gradino** che può essere d'ostacolo alle persone con disabilità motorie. Tuttavia, è possibile accedere al centro giovani passando dall'ingresso della ex sala consiliare.

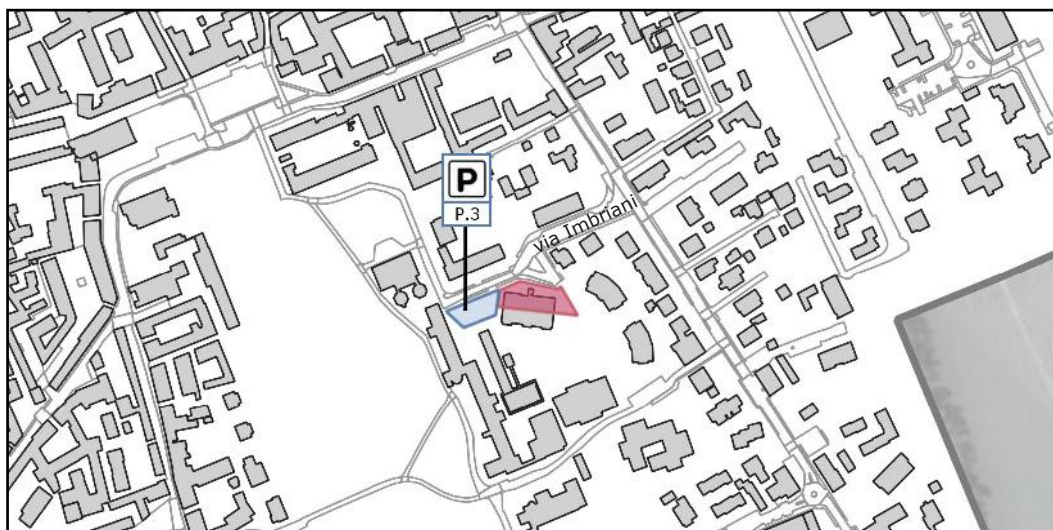
La struttura non è dotata di adeguati sistemi per il raggiungimento dei vari livelli dell'edificio anche a persone con disabilità (sono presenti **dislivelli interni**).

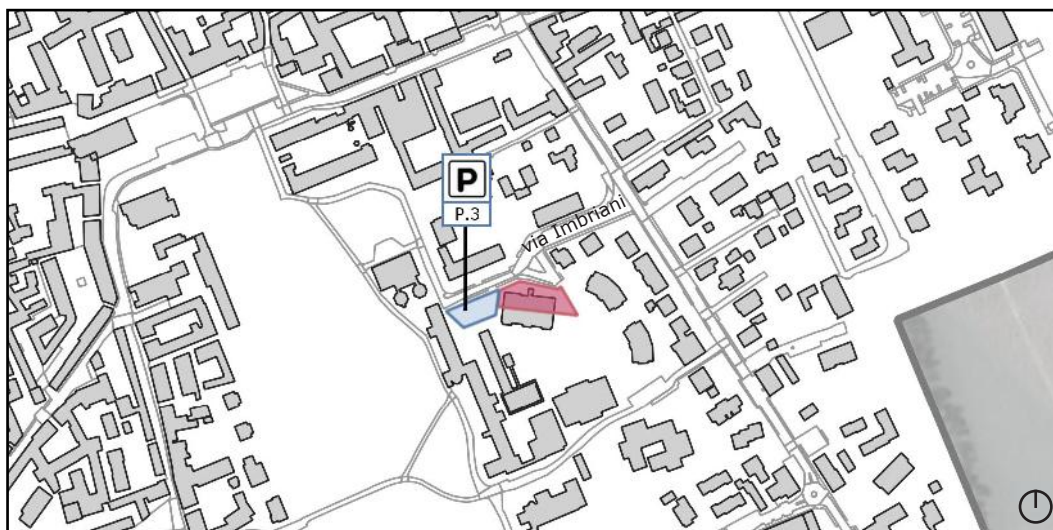
L'accesso presenta un **piccolo dislivello** che può essere d'ostacolo alle persone con disabilità motorie.

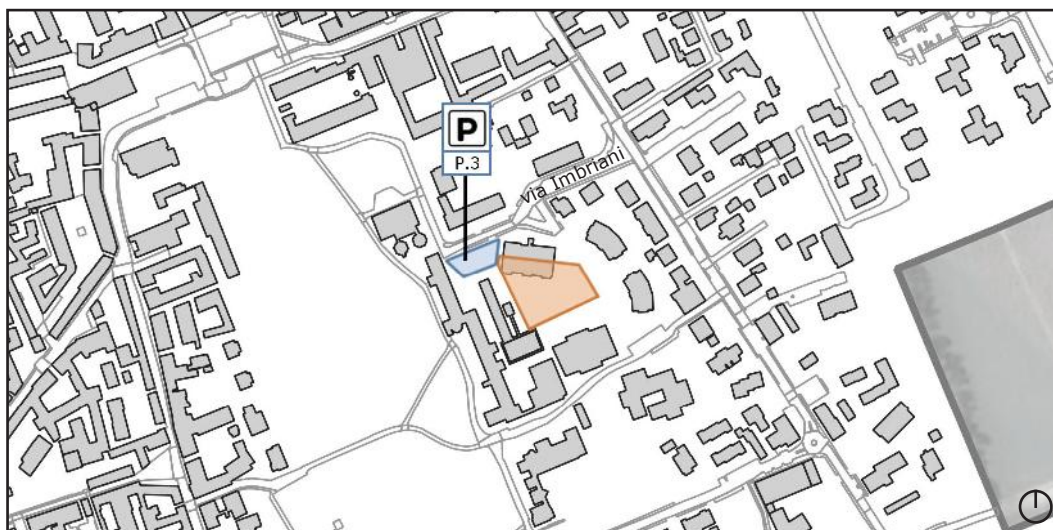
La struttura è dotata di **servizi igienici** con caratteristiche tali da essere utilizzabili da persone con disabilità. Tuttavia, non sono dotati di **maniglioni** con caratteristiche adeguate.

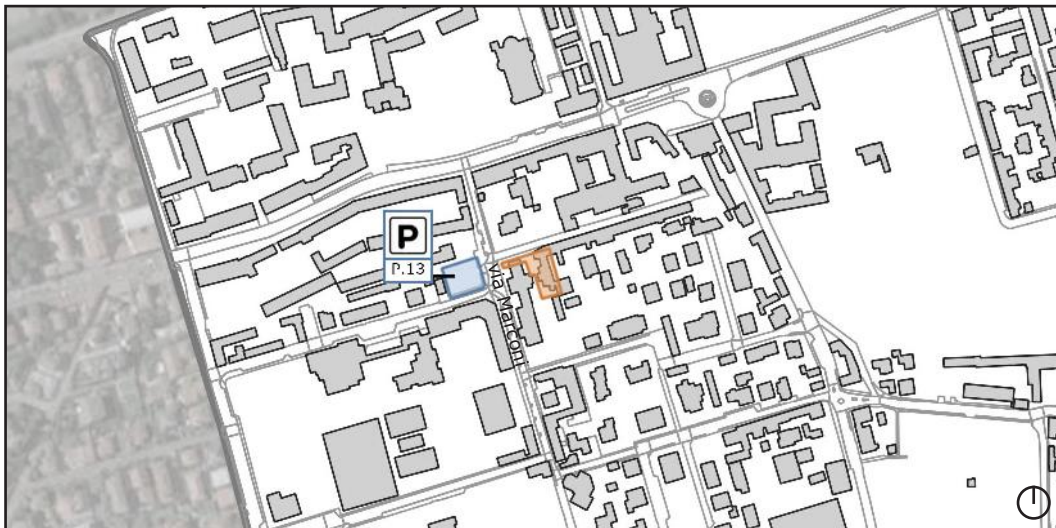
La struttura non è dotata di **servizi igienici** con caratteristiche tali da essere utilizzabili da persone con disabilità.

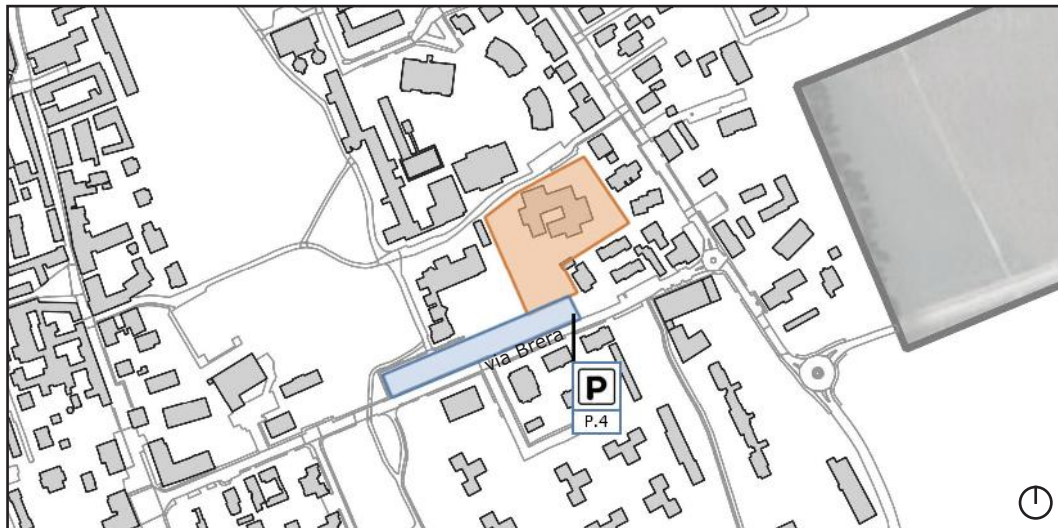
L'accesso presenta un **piccolo dislivello** che può essere d'ostacolo alle persone con disabilità motorie.

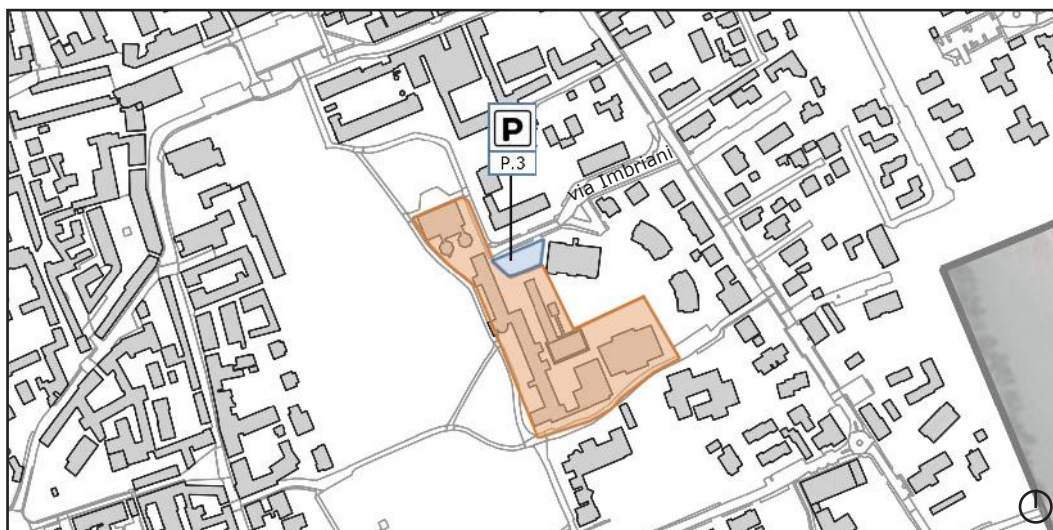
Le **uscite di sicurezza** presentano dei gradini all'accesso.

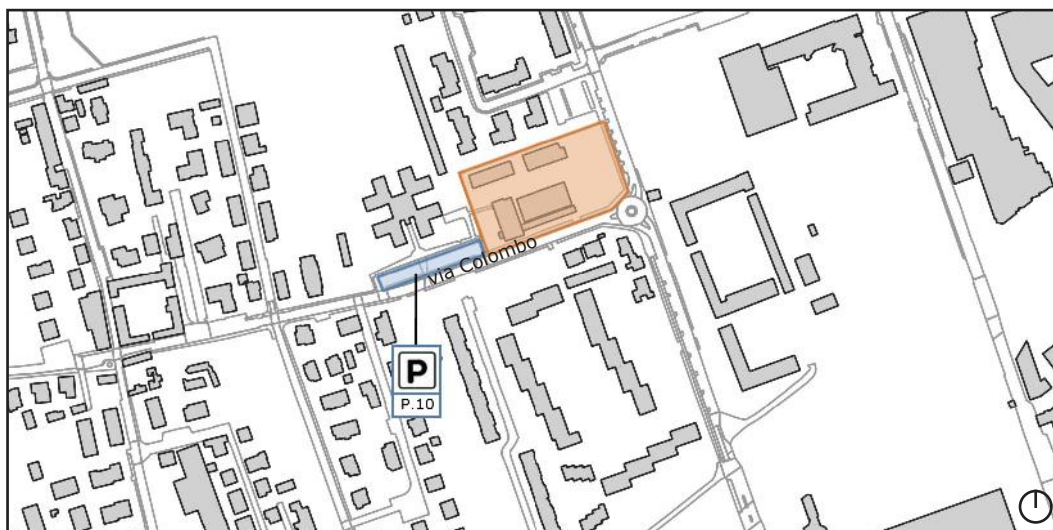
La struttura è dotata di **servizi igienici** con caratteristiche tali da essere utilizzabili da persone con disabilità. Tuttavia, i **maniglioni** non sempre presentano caratteristiche adeguate.

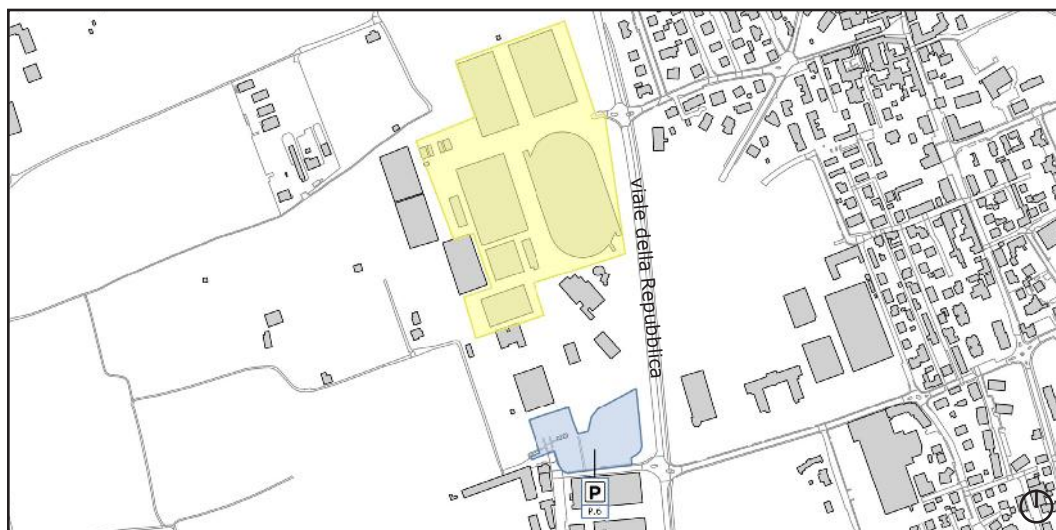
Gli spogliatoi non sono dotati di **servizi igienici** con caratteristiche tali da essere utilizzabili da persone con disabilità.

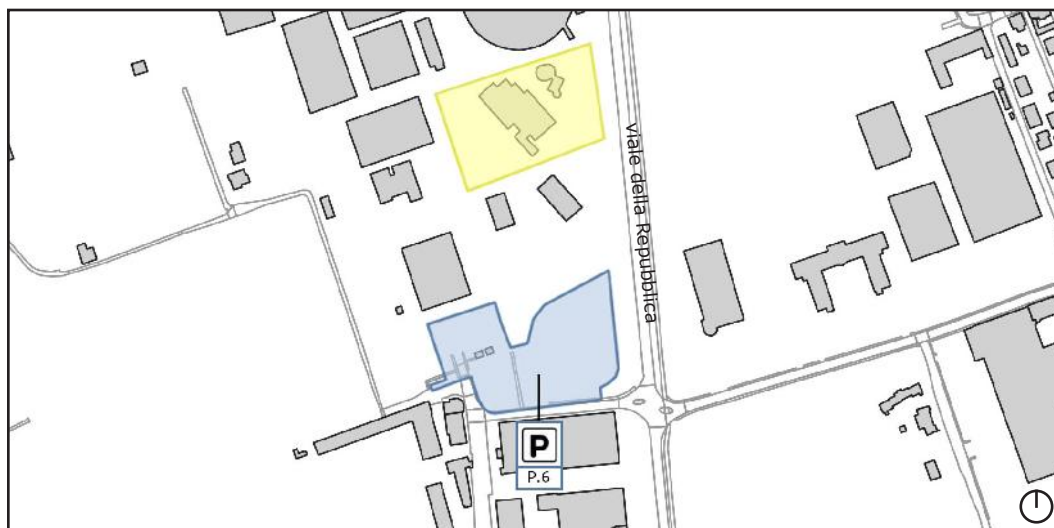
La struttura è dotata di **servizi igienici** con caratteristiche tali da essere utilizzabili da persone con disabilità. Tuttavia, i **maniglioni** non presentano caratteristiche adeguate.

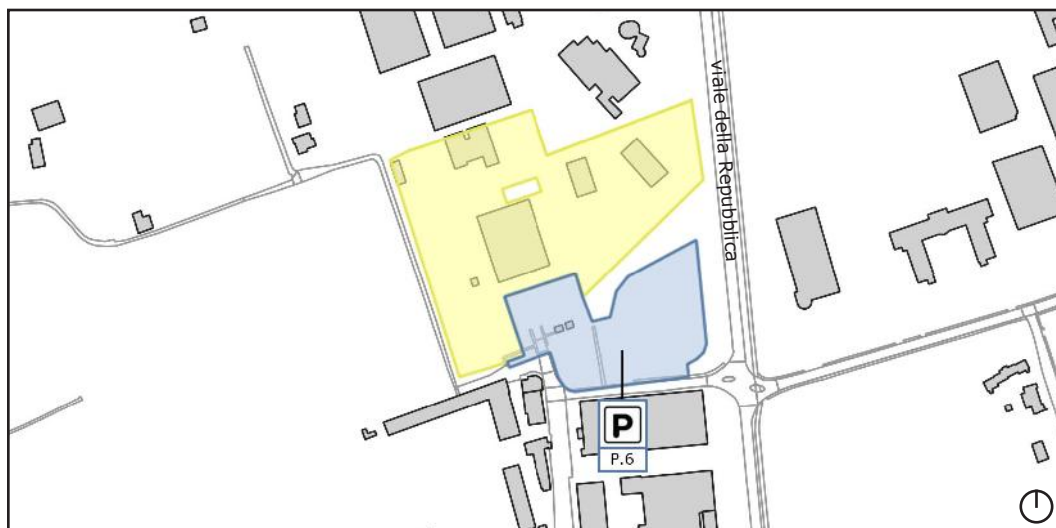
L'accesso principale presenta un **piccolo dislivello** che può essere d'ostacolo alle persone con disabilità motorie.

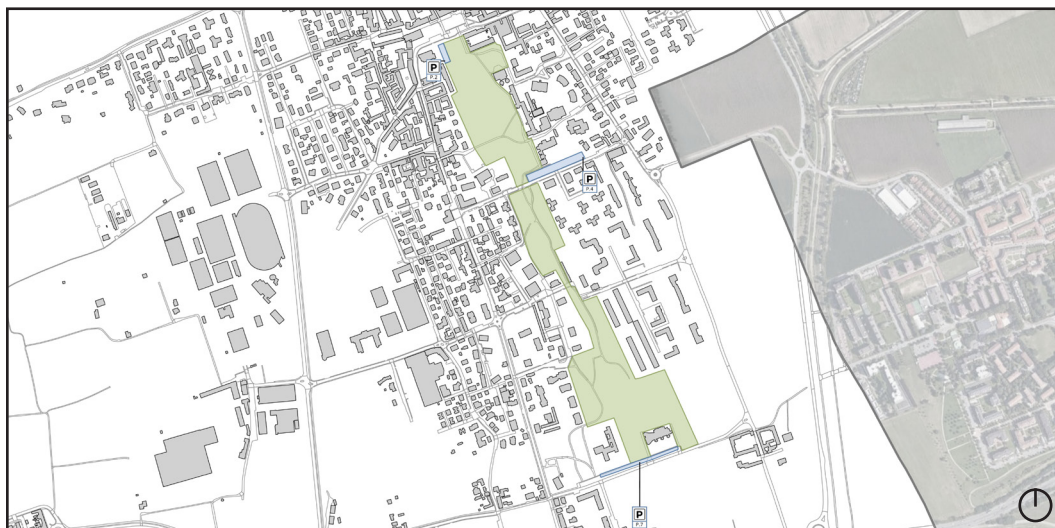
L'attraversamento è privo di **segnalatori tattili/colorati** per ipovedenti e non vedenti.

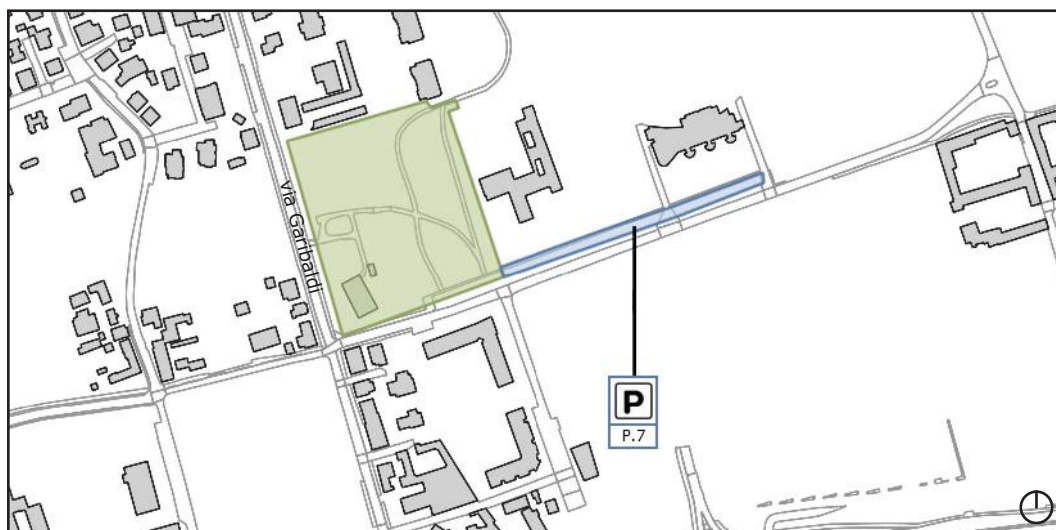
Il percorso è privo di **segnalatori tattili/colorati** per ipovedenti e non vedenti.

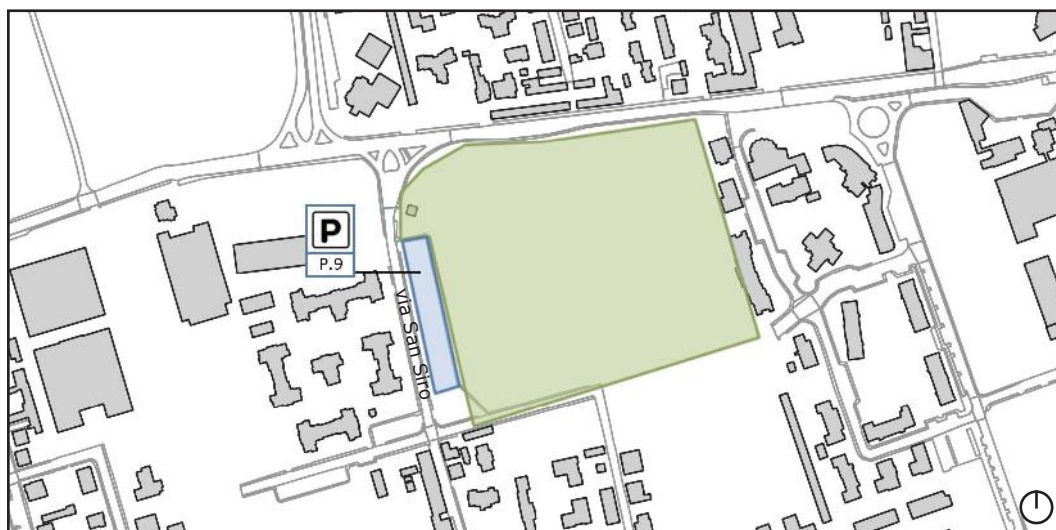
L'attraversamento è privo di **segnalatori tattili/colorati** per ipovedenti e non vedenti.

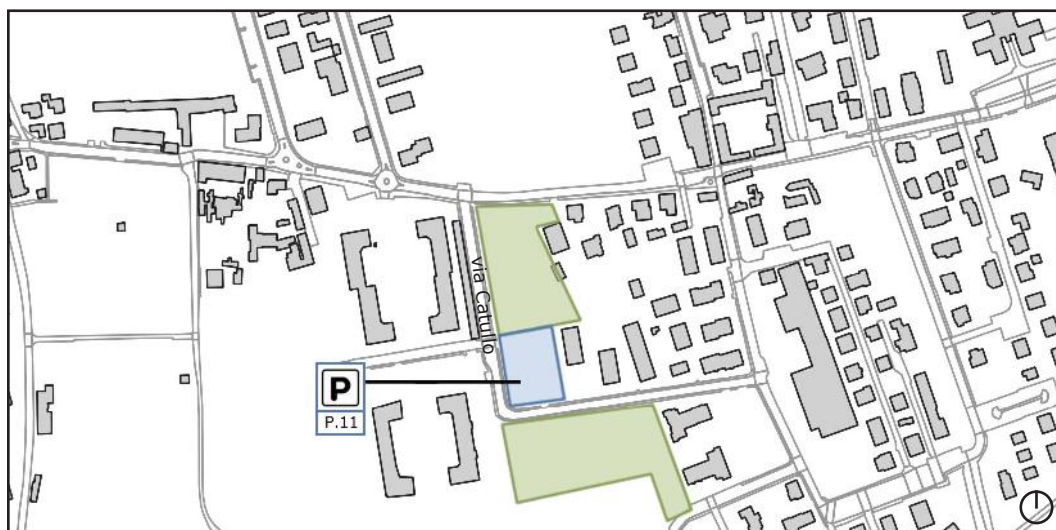
L'attraversamento è privo di **segnalatori tattili/colorati** per ipovedenti e non vedenti.

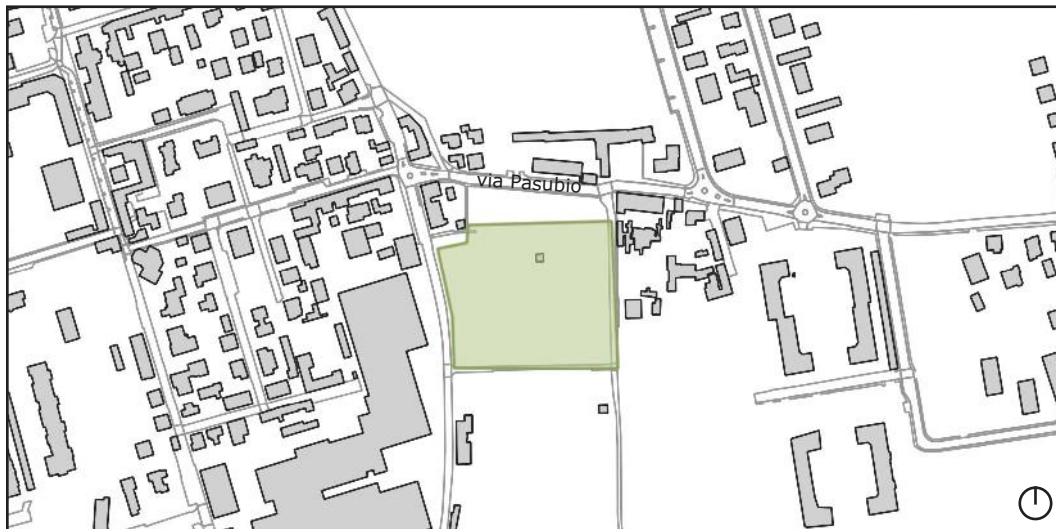
È presente un **gradino** all'accesso del parco che ostacola l'accesso alle persone con disabilità motorie.

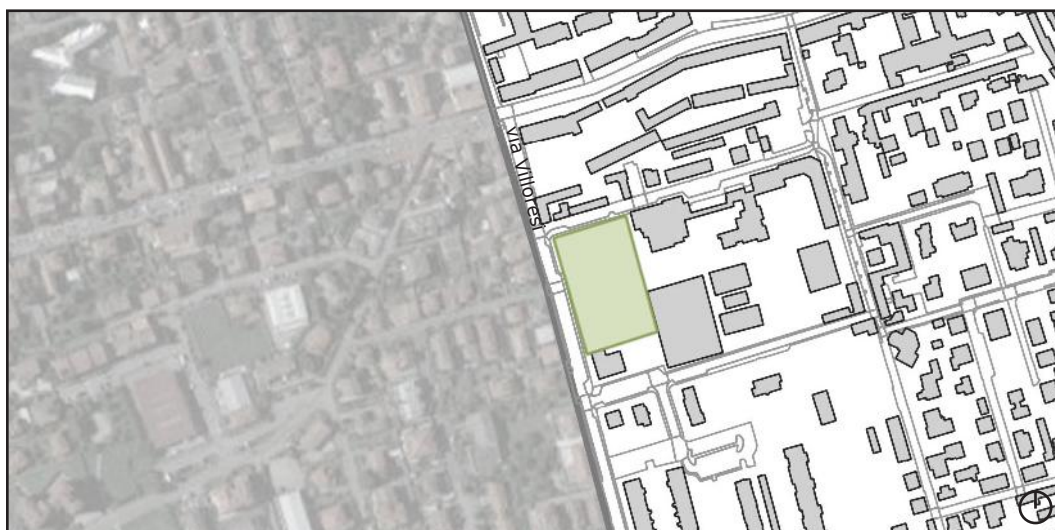
Non è segnalata la presenza di **parcheggi** riservati a persone con disabilità in prossimità del parco.

La **pavimentazione** della piattaforma di gioco necessita di manutenzione.

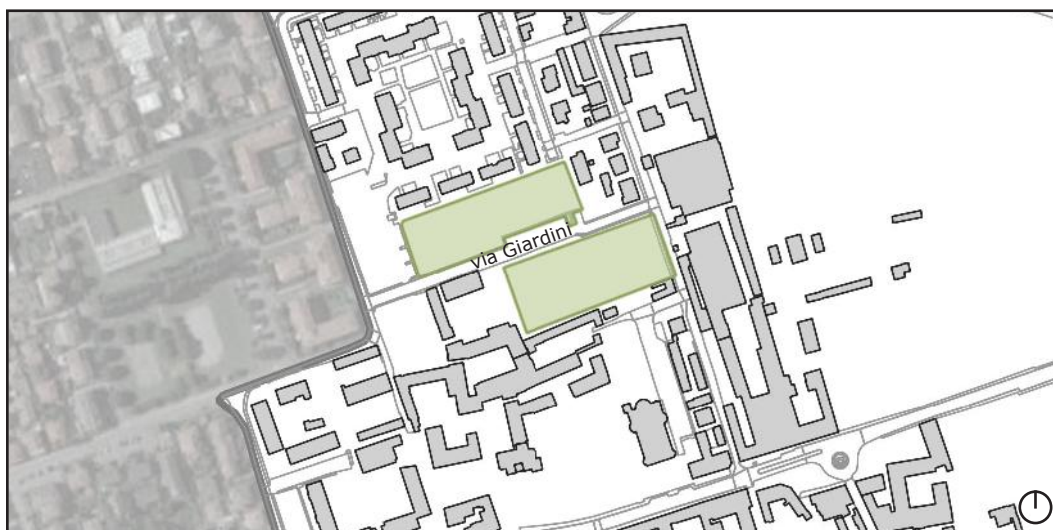
L'attraversamento è privo di **segnalatori tattili/colorati** per ipovedenti e non vedenti.

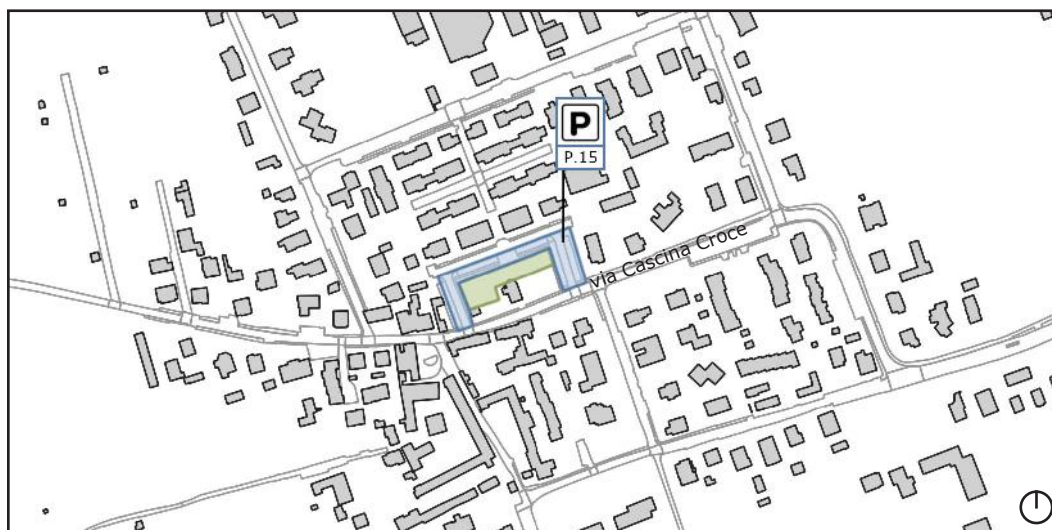
L'attraversamento è privo di **segnalatori tattili/colorati** per ipovedenti e non vedenti.
