COMUNE DI CORNAREDO

PEBA

PIANO DI ELIMINAZIONE DELLE BARRIERE ARCHITETTONICHE

ALL.B_SCHEDE DI ANALISI

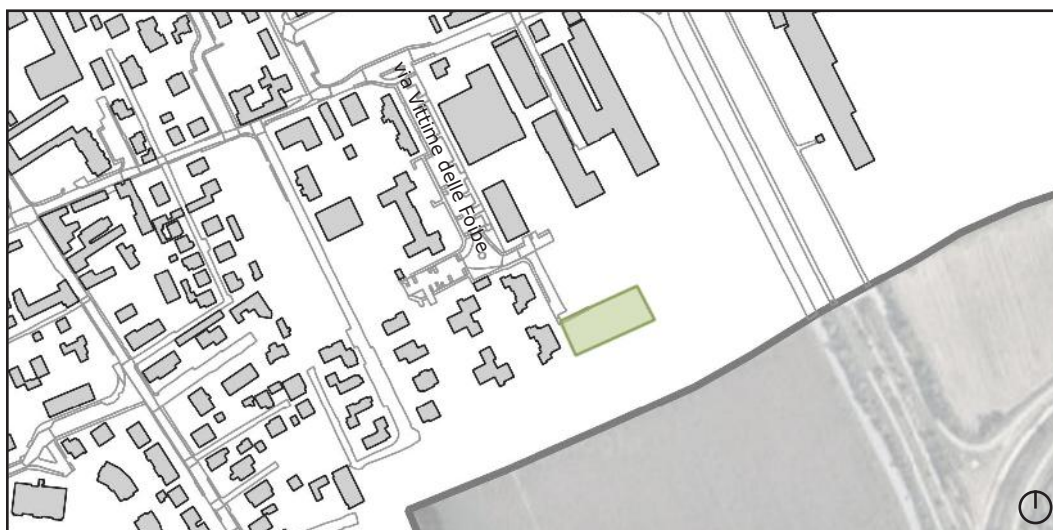
I percorsi sono privi di **segnalatori tattili/colorati** per ipovedenti e non vedenti.

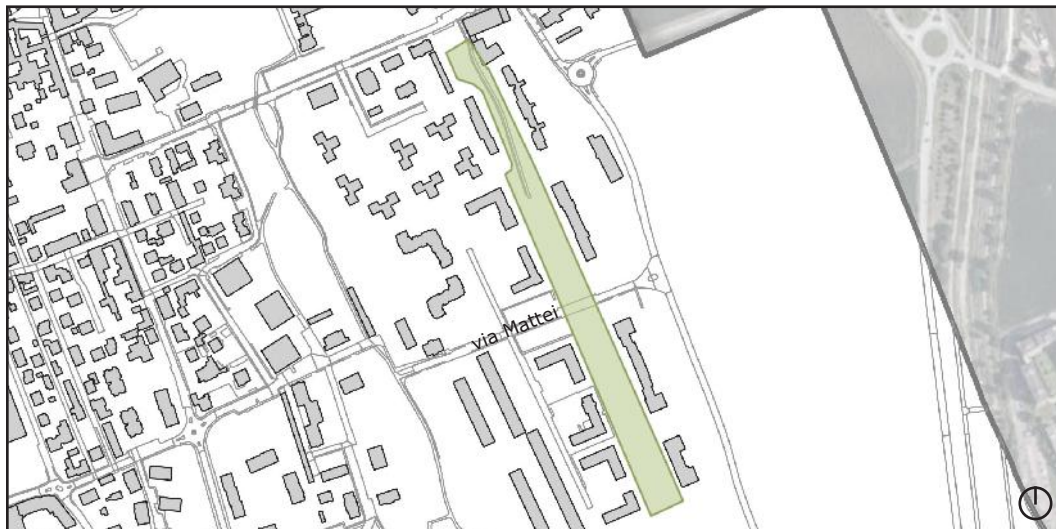
I percorsi sono privi di **segnalatori tattili/colorati** per ipovedenti e non vedenti.

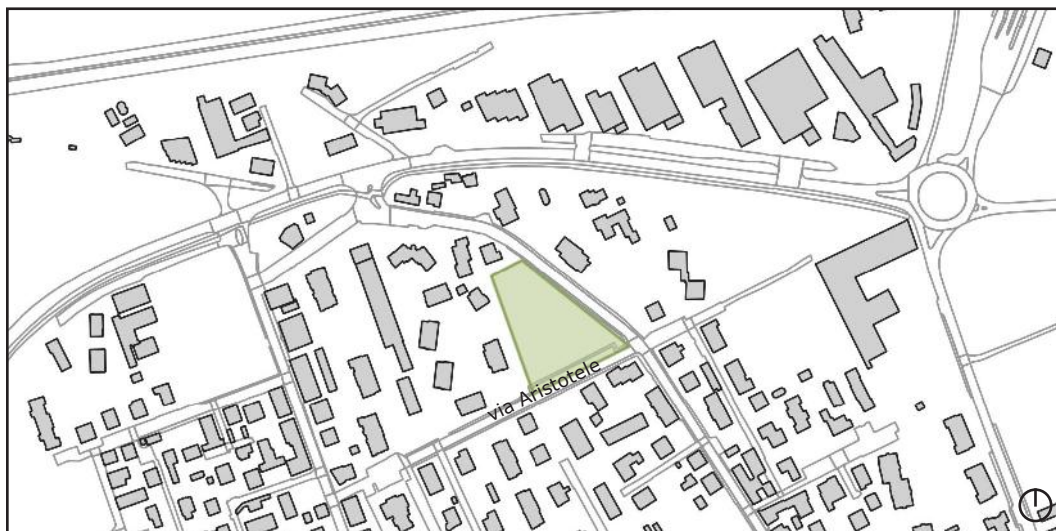
L'attraversamento è privo di **segnalatori tattili/colorati** per ipovedenti e non vedenti.

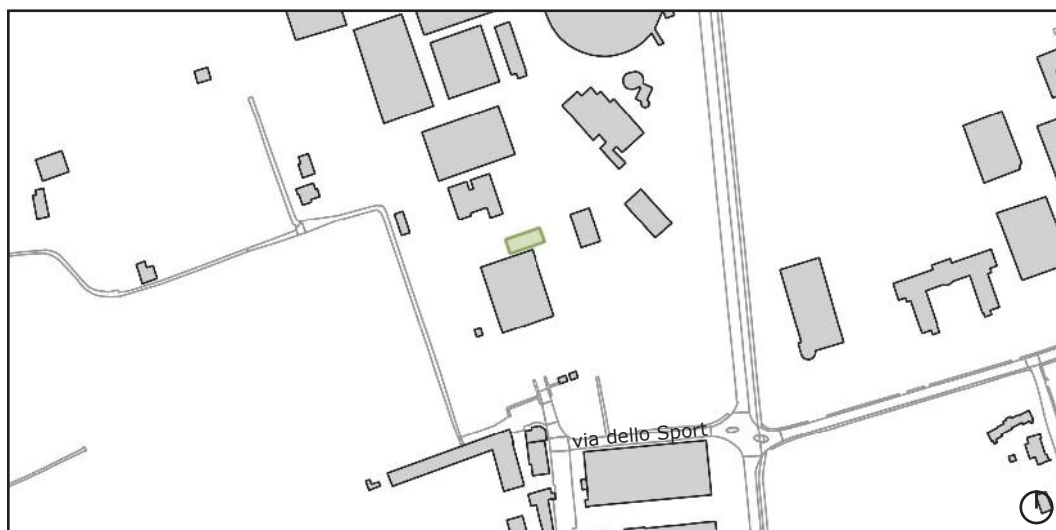
I percorsi pedonali sono privi di **segnalatori tattili/colorati** per ipovedenti e non vedenti.

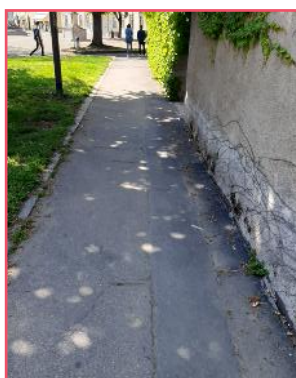
La **pavimentazione** risulta a tratti sconnessa e necessita di manutenzione.

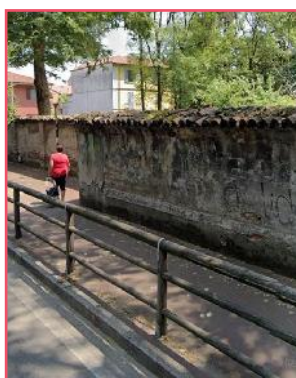
Il percorso pedonale è privo di **segnalatori tattili/colorati** per ipovedenti e non vedenti.

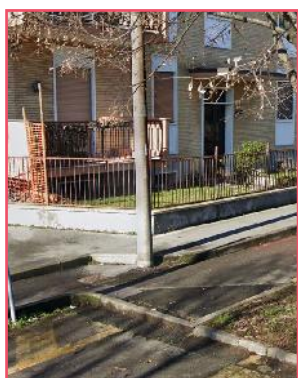
Il percorso pedonale è privo di **segnalatori tattili/colorati** per ipovedenti e non vedenti.
