COMUNE DI CORNAREDO

PEBA

PIANO DI ELIMINAZIONE DELLE BARRIERE ARCHITETTONICHE

ALL.B_SCHEDE DI ANALISI

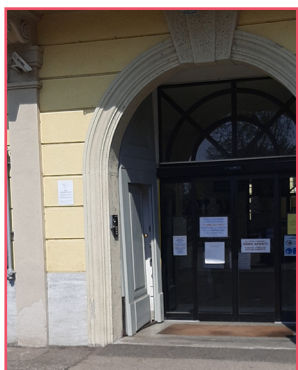
Accesso

Il **citofono** si trova a un'altezza da terra superiore a 130 cm.

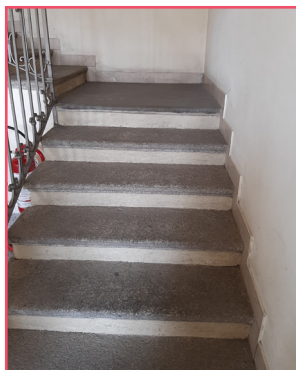
Collegamenti verticali

Il corpo scala non è dotato di **corrimano** su entrambi i lati e mancano le **fasce antiscivolo**. Tuttavia la superficie della pavimentazione è sufficientemente antiscivolo.

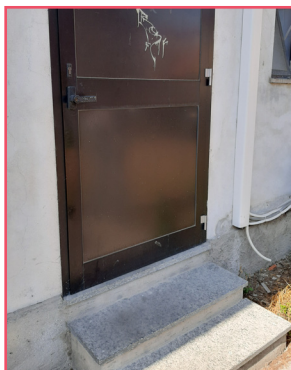
Servizi igienici

I **servizi igienici** per il pubblico collocati all'esterno non hanno caratteristiche tali da essere utilizzabili da persone con disabilità. Inoltre all'accesso sono presenti dei gradini.

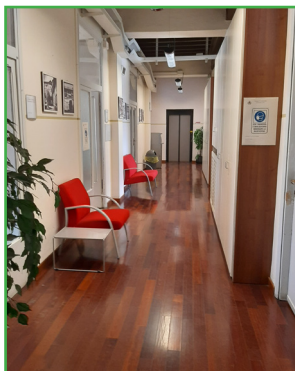
Percorsi interni

I percorsi interni sono sufficientemente ampi, privi di ostacoli e luminosi. La finitura della **pavimentazione** è in buono stato.

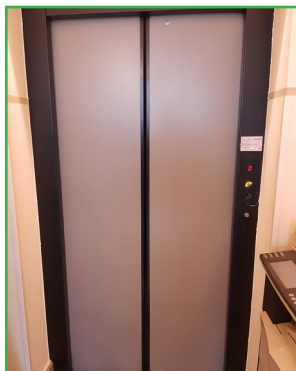
Collegamenti verticali

La struttura è dotata di un **ascensore** che collega tutti i livelli dell'edificio e la **pulsantiera** ne garantisce l'utilizzo anche ai disabili sensoriali.

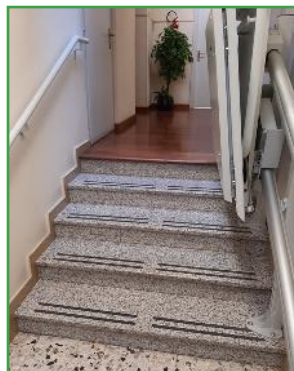
Collegamenti verticali

La struttura è dotata di adeguati sistemi per il raggiungimento dei vari livelli dell'edificio anche da parte di persone con disabilità. Sono presenti **rampe di raccordo** e **servoscala**.

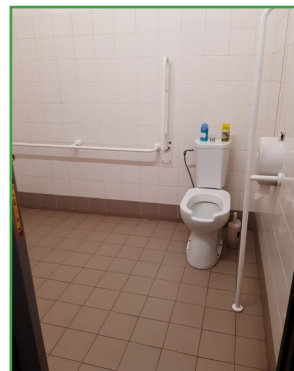
Servizi igienici

La struttura è dotata di **servizi igienici** con caratteristiche tali da essere utilizzabili da persone con disabilità. Tuttavia sono riservati ai dipendenti comunali.

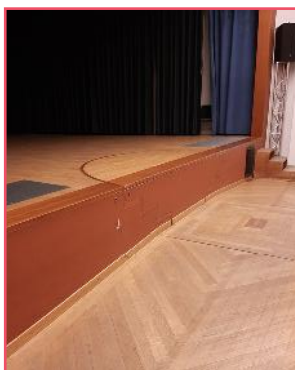
Percorsi interni

Il **palco** dell'auditorium è accessibile solo attraverso dei gradini.

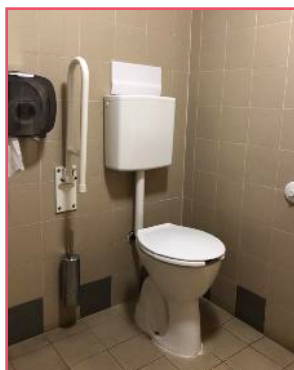
Servizi igienici

I servizi igienici non sono dotati di **corrimano** orizzontali con caratteristiche adeguate. Sono presenti solo maniglioni di ausilio verticali. Inoltre, al piano terra i servizi per disabili non sono segnalati.

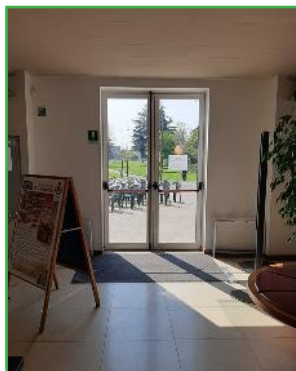
Accesso

L'accesso all'edificio è **completare** all'esterno.

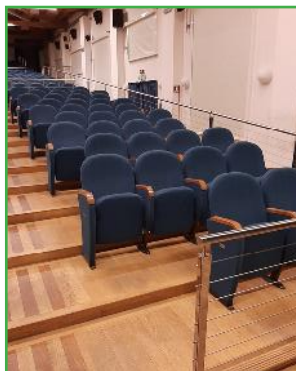
Percorsi interni

Nella **platea** dell'auditorium sono presenti dei posti riservati alle persone in sedia a rotelle.

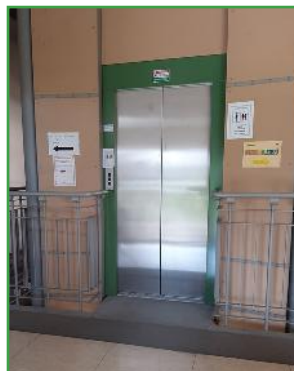
Collegamenti verticali

La struttura è dotata di un **ascensore** che collega tutti i livelli dell'edificio e la **pulsantiera** ne garantisce l'utilizzo anche ai disabili sensoriali.

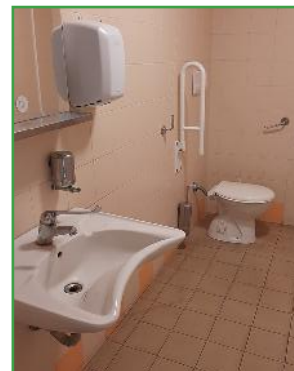
Servizi igienici

La struttura è dotata di **servizi igienici** con caratteristiche tali da essere utilizzabili da persone con disabilità.

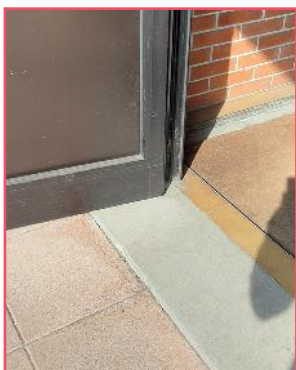
Accesso

Le porte di accesso presentano un **piccolo dislivello** che può essere d'ostacolo alle persone in sedia a rotelle.

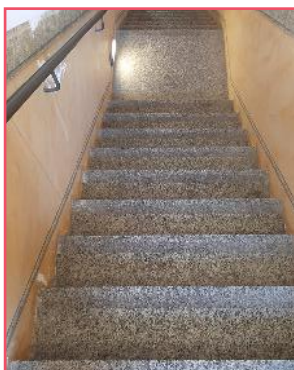
Collegamenti verticali

Il corpo scala non è dotato di **corrimano** su entrambi i lati e le **fasce antiscivolo** necessitano di manutenzione.

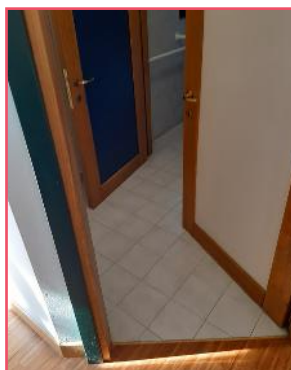
Servizi igienici

La porta di accesso ai **servizi igienici** per disabili del piano terra è bloccata e restringe il passaggio non garantendo l'accesso alle persone in sedia a rotelle. Inoltre non è segnalata la presenza dei servizi.

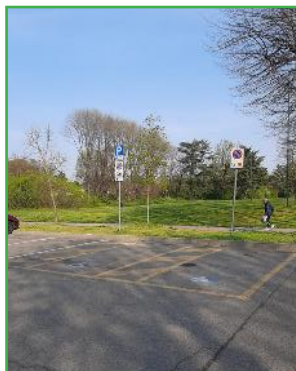
Parcheggio

Sono presenti **parcheggi** riservati a persone con disabilità in corrispondenza dell'ingresso. Rispettano le dimensioni minime previste da normativa e riportano la segnaletica adeguata.

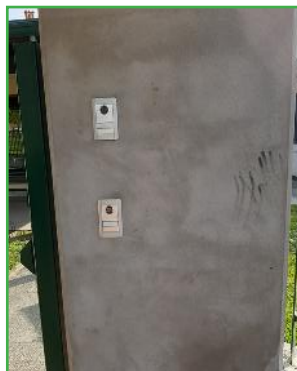
Accesso

Sono presenti due **citofoni** ad altezze differenti per garantire a tutti l'accesso.

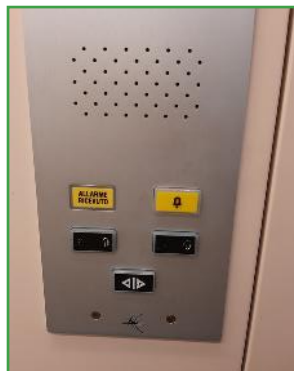
Collegamenti verticali

La struttura è dotata di un **ascensore** che collega tutti i livelli dell'edificio e la **pulsantiera** ne garantisce l'utilizzo anche ai disabili sensoriali.

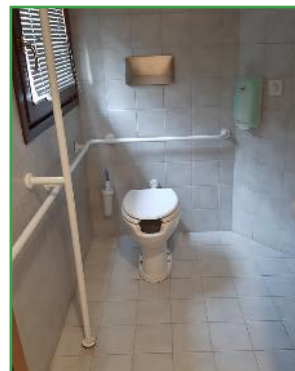
Servizi igienici

La struttura è dotata di **servizi igienici** con caratteristiche tali da essere utilizzabili da persone con disabilità.

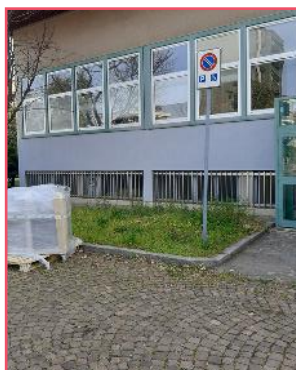
Parcheggio

Sono presenti **parcheggi** riservati a persone con disabilità in corrispondenza dell'ingresso. Tuttavia non presentano la segnaletica orizzontale adeguata.

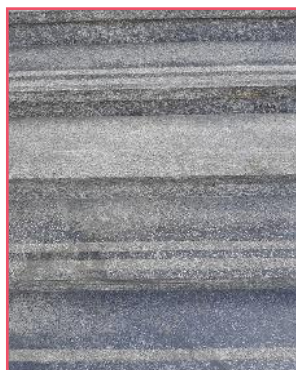
Accesso

Le **fasce antiscivolo** dei gradini d'ingresso necessitano di manutenzione.

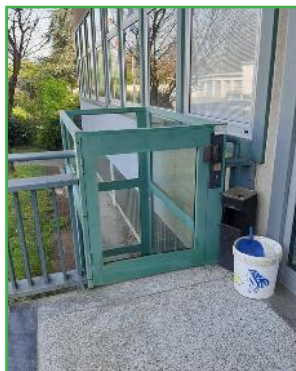
Accesso

É garantito il superamento dei gradini di accesso attraverso una **piattaforma elevatrice**.

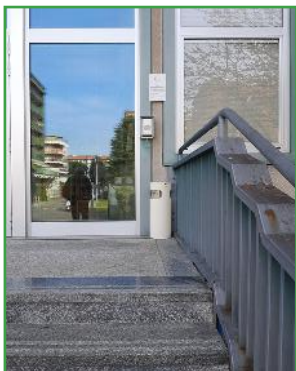
Accesso

Il **citofono** si trova a un'altezza da terra inferiore a 130 cm. I gradini di accesso presentano il corrimano su entrambi i lati della scala.

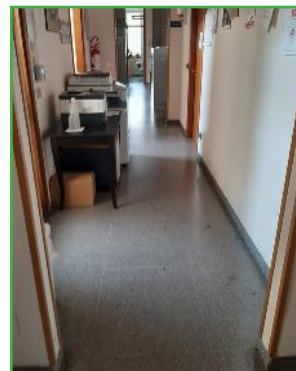
Percorsi interni

I percorsi interni sono sufficientemente ampi, privi di ostacoli e luminosi. La finitura della **pavimentazione** è in buono stato. I **corridoi** mantengono una larghezza minima di 90 cm.

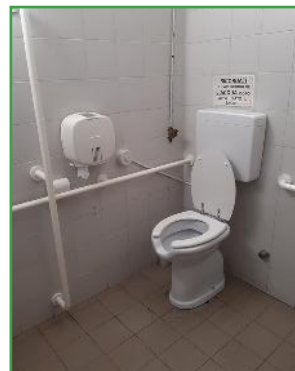
Servizi igienici

La struttura è dotata di **servizi igienici** con caratteristiche tali da essere utilizzabili da persone con disabilità.

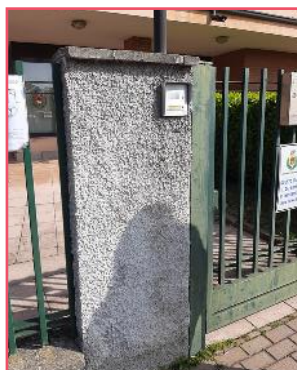
Accesso

Il **citofono** si trova a un'altezza da terra superiore a 130 cm.

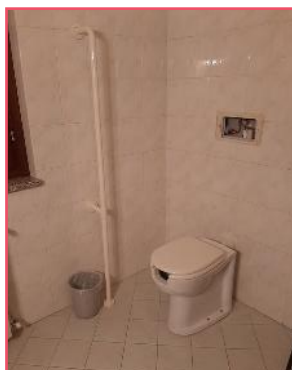
Servizi igienici

I servizi igienici non sono dotati di **corrimano** orizzontali con caratteristiche adeguate. Sono presenti solo maniglioni di ausilio verticali. Inoltre, i servizi per disabili non sono segnalati.

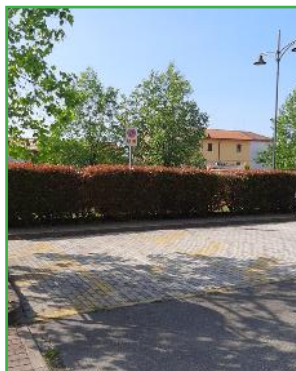
Parcheggio

Sono presenti **parcheggi** riservati a persone con disabilità in corrispondenza dell'ingresso. Rispettano le dimensioni minime previste da normativa e riportano la segnaletica adeguata.

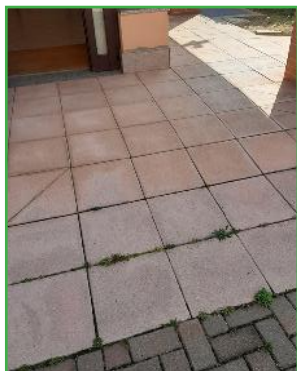
Accesso

L'accesso all'edificio è **compiante** all'esterno.

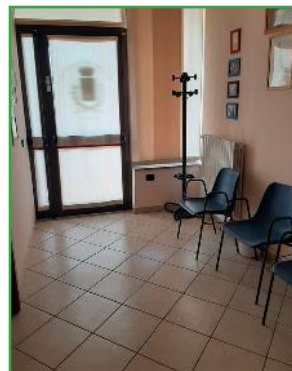
Collegamenti verticali

I percorsi interni sono sufficientemente ampi, privi di ostacoli e luminosi. La finitura della **pavimentazione** è in buono stato.

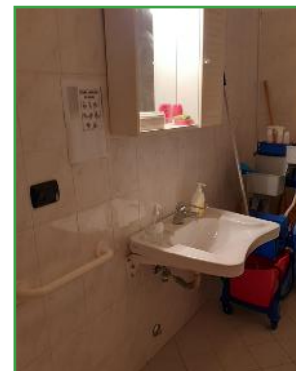
Servizi igienici

La struttura è dotata di **servizi igienici** con caratteristiche tali da essere utilizzabili da persone con disabilità.

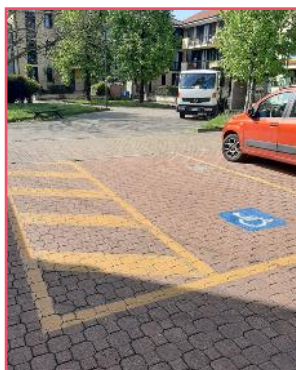
Parceggio

Sono presenti **parceggi** riservati a persone con disabilità in corrispondenza dell'ingresso. Tuttavia non presentano la segnaletica verticale adeguata.

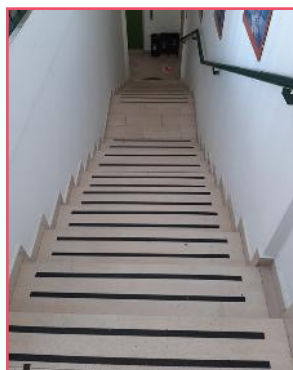
Collegamenti verticali

Il corpo scala non è dotato di **corrimano** su entrambi i lati.

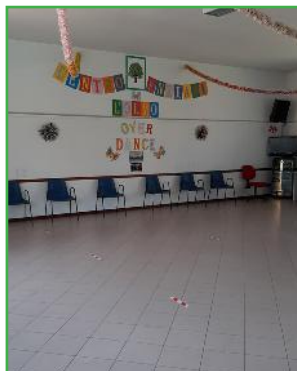
Percorsi interni

I percorsi interni sono sufficientemente ampi, privi di ostacoli e luminosi. La finitura della **pavimentazione** è in buono stato.

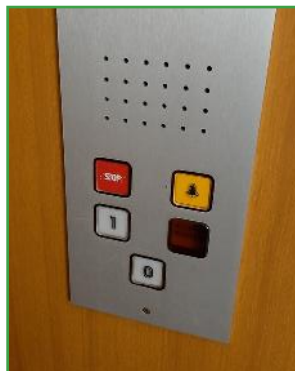
Collegamenti verticali

La struttura è dotata di un **ascensore** che collega tutti i livelli dell'edificio e la **pulsantiera** ne garantisce l'utilizzo anche ai disabili sensoriali.

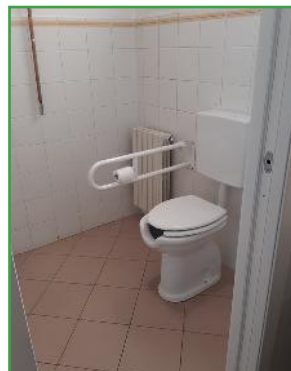
Servizi igienici

La struttura è dotata di **servizi igienici** con caratteristiche tali da essere utilizzabili da persone con disabilità.

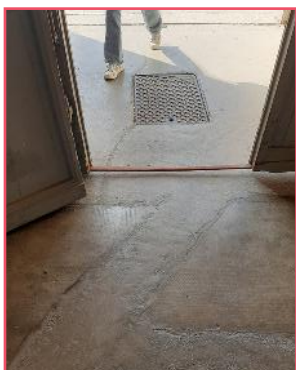
Accesso

Il portone di accesso presenta un **ostacolo** che impedisce il passaggio in autonomia alle persone in sedia a rotelle.

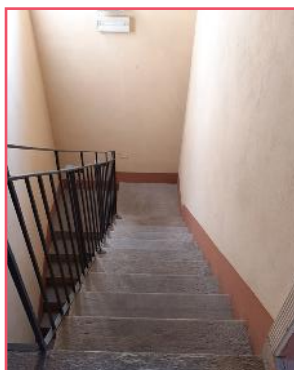
Collegamenti verticali

Il corpo scala non è dotato di **corrimano** su entrambi i lati né di fasce antiscivolo. Tuttavia la superficie della pavimentazione è sufficientemente antiscivolo.

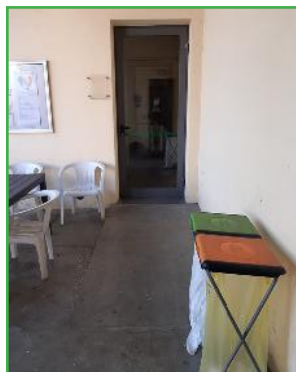
Accesso

La porta principale di accesso presenta dei gradini, tuttavia l'accesso alle persone con disabilità motorie è garantito da un accesso secondario che presenta una **rampa** di raccordo.

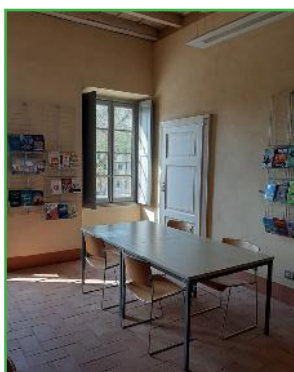
Percorsi interni

I percorsi interni sono sufficientemente ampi, privi di ostacoli e luminosi. La finitura della **pavimentazione** è in buono stato. I corridoi mantengono una larghezza minima di 90 cm.

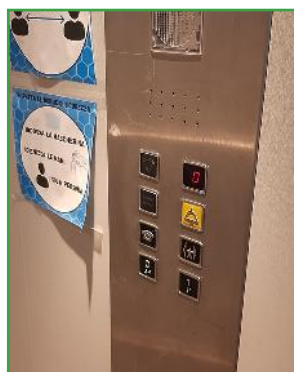
Collegamenti verticali

La struttura è dotata di un **ascensore** che collega tutti i livelli dell'edificio e la **pulsantiera** ne garantisce l'utilizzo anche ai disabili sensoriali.

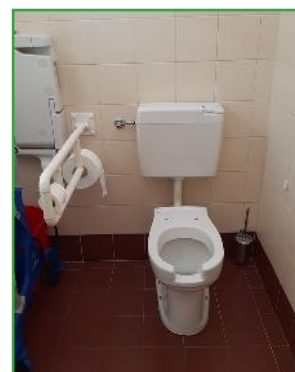
Servizi igienici

La struttura è dotata di **servizi igienici** con caratteristiche tali da essere utilizzabili da persone con disabilità.

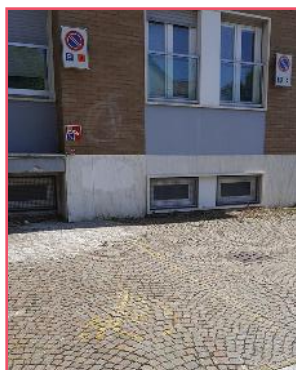
Parcheggio

La segnaletica orizzontale del **parcheggio** per disabili necessita di manutenzione.

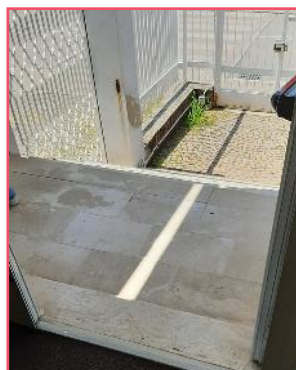
Accesso

Le scale di accesso all'edificio sono prive di **corrimano** su entrambi i lati e di **fasce antiscivolo**.

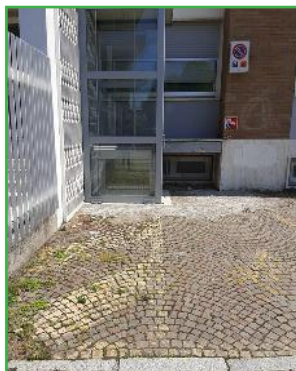
Parcheggio

Sono presenti **parcheggi** riservati a persone con disabilità in corrispondenza dell'ingresso. Rispettano le dimensioni minime previste da normativa e riportano la segnaletica adeguata.

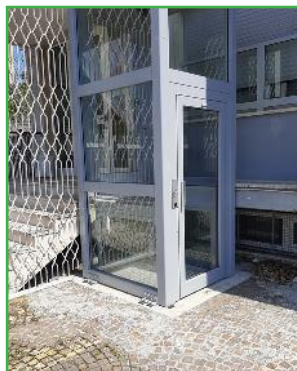
Accesso

É garantito il superamento dei gradini di accesso attraverso una **piattaforma elevatrice**.

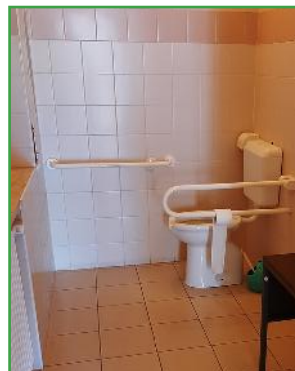
Servizi igienici

La struttura è dotata di **servizi igienici** con caratteristiche tali da essere utilizzabili da persone con disabilità.

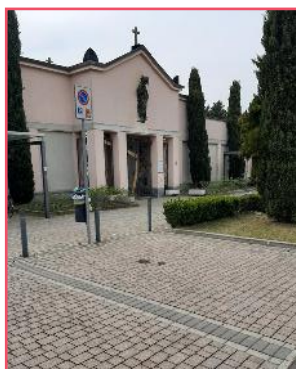
Parcheggio

Sono presenti **parking** riservati a persone con disabilità in corrispondenza dell'ingresso. Tuttavia non presentano la segnaletica orizzontale adeguata.

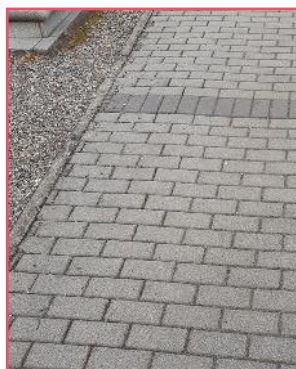
Percorsi interni

I **percorsi secondari** non sono pavimentati e non è garantita una buona percorribilità in carrozzina (ghiaia).

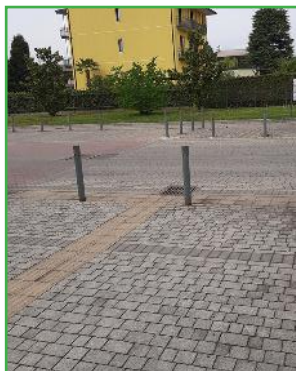
Percorsi esterni

I percorsi esterni presentano **segnalatori tattili** per ipovedenti e non vedenti.

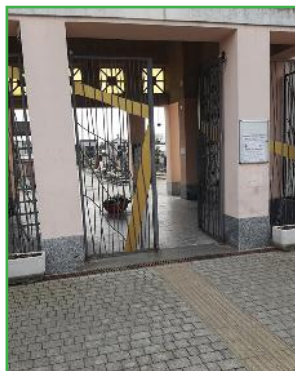
Accesso

L'accesso all'edificio è **completare** all'esterno.

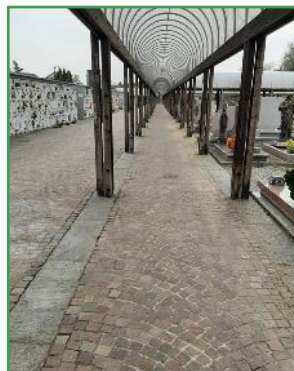
Percorsi interni

I percorsi sono privi di ostacoli. La finitura della **pavimentazione** è in buono stato.

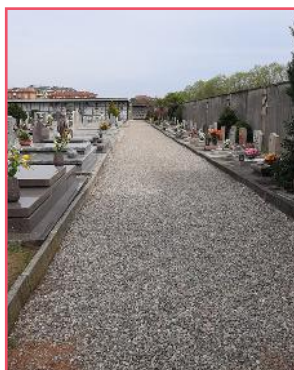
Percorsi interni

La **superficie** di alcuni percorsi pedonali non garantisce una buona percorribilità in carrozzina (ghiaia).

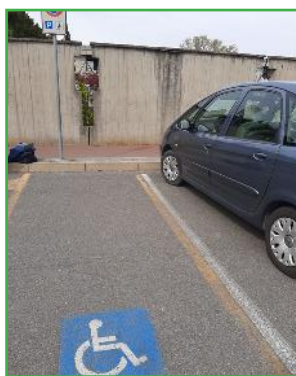
Parcheggio

Sono presenti **parcheggi** riservati a persone con disabilità in corrispondenza dell'ingresso. Rispettano le dimensioni minime previste da normativa e riportano la segnaletica adeguata.

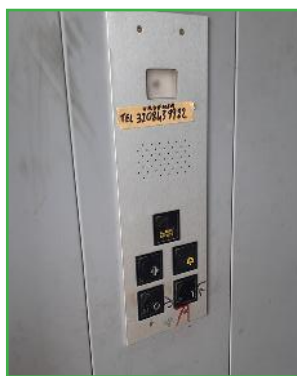
Collegamenti verticali

La struttura è dotata di un **ascensore** che collega tutti i livelli dell'edificio e la **pulsantiera** ne garantisce l'utilizzo anche ai disabili sensoriali.

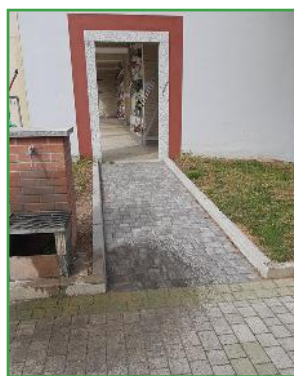
Percorsi interni

I dislivelli presenti lungo il percorso sono risolti attraverso **rampe di raccordo**.

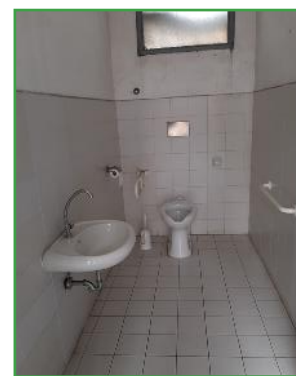
Servizi igienici

La struttura è dotata di **servizi igienici** con caratteristiche tali da essere utilizzabili da persone con disabilità.

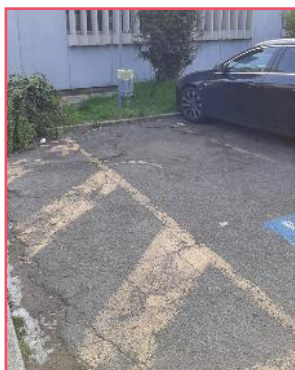
Parcheggio

La segnaletica orizzontale del **parcheggio** per disabili necessita di manutenzione.

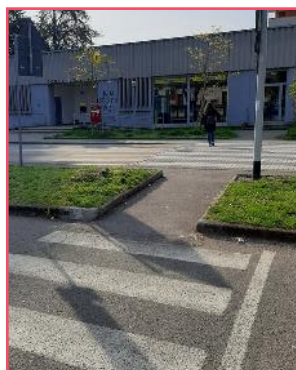
Attraversamento

L'attraversamento pedonale è privo di **segnalatori tattili/colorati** per ipovedenti e non vedenti.

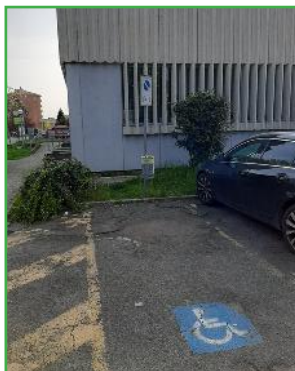
Parcheggio

Sono presenti **parcheggi** riservati a persone con disabilità in corrispondenza dell'ingresso. Rispettano le dimensioni minime previste da normativa e riportano la segnaletica adeguata.

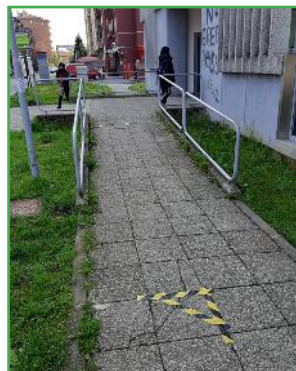
Accesso

L'accesso alla struttura è garantito sia attraverso una **rampa** che da dei **gradini**.

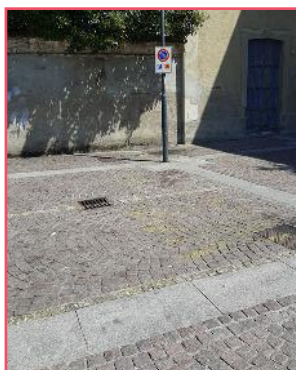
Parcheggio

La segnaletica orizzontale del **parcheggio** per disabili necessita di manutenzione.

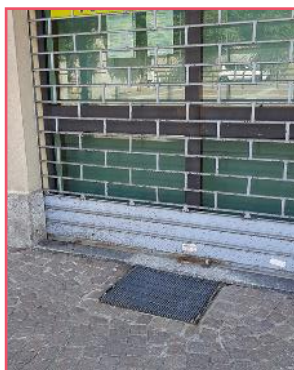
Accesso

L'accesso presenta un **piccolo dislivello** che può essere d'ostacolo alle persone in sedia a rotelle.

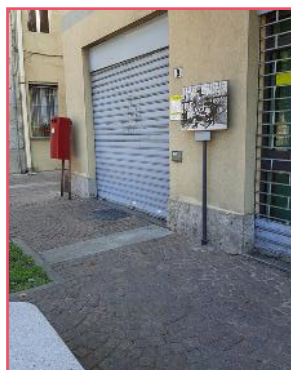
Percorsi

I percorsi esterni sono privi di **segnalatori tattili/colorati** per ipovedenti e non vedenti.

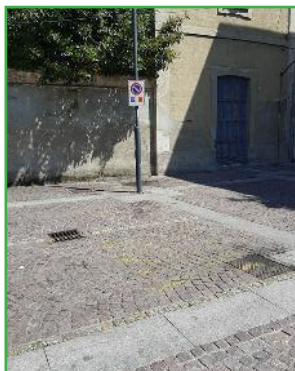
Parcheggio

Sono presenti **parcheggi** riservati a persone con disabilità in corrispondenza dell'ingresso. Rispettano le dimensioni minime previste da normativa e riportano la segnaletica adeguata.

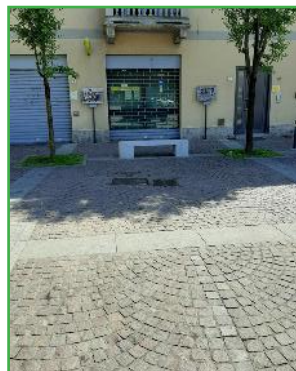
Percorsi

La finitura della **pavimentazione** esterna è in buono stato.

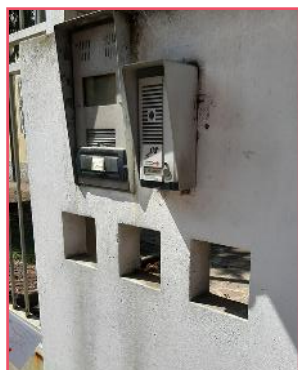
Accesso

Il **citofono** si trova a un'altezza da terra superiore a 130 cm.

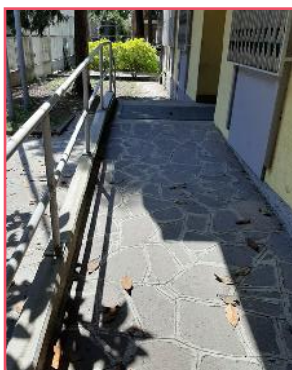
Accesso

Le scale di accesso all'edificio sono prive di **corrimano** su entrambi i lati.

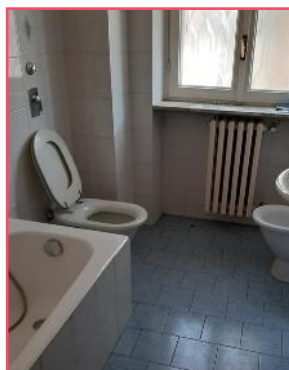
Servizi igienici

La struttura non è dotata di **servizi igienici** con caratteristiche tali da essere utilizzabili da persone con disabilità.

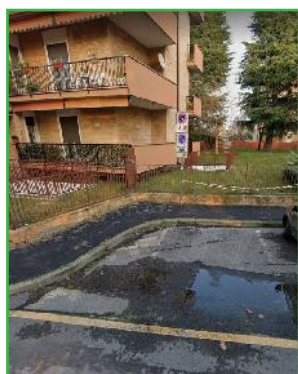
Parcheggio

Sono presenti **parcheggi** riservati a persone con disabilità in corrispondenza dell'ingresso. Rispettano le dimensioni minime previste da normativa e riportano la segnaletica adeguata.

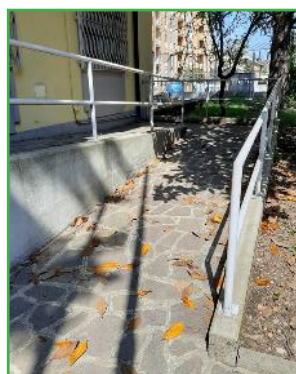
Accesso

L'accesso alla struttura è garantito sia attraverso una **rampa** che da dei **gradini**.

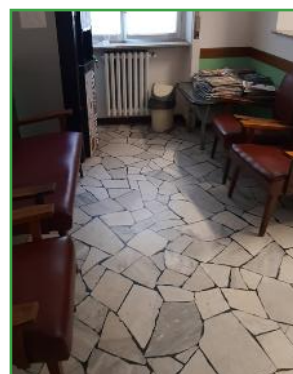
Percorsi interni

I percorsi interni sono sufficientemente ampi, privi di ostacoli e luminosi. La finitura della **pavimentazione** è in buono stato.

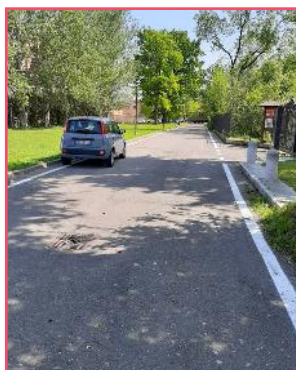
Parcheggio

Non sono presenti **parcheggi** riservati a persone con disabilità in prossimità dell'ingresso.

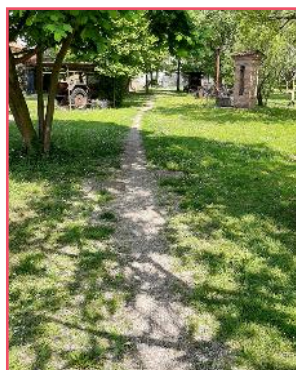
Percorsi esterni

La **superficie** dei percorsi pedonali non sempre garantisce una buona percorribilità in carrozzina (ghiaia).

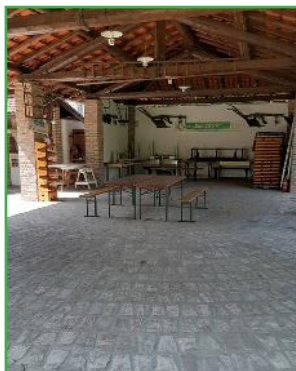
Percorsi interni

Gli spazi sono sufficientemente ampi, privi di ostacoli e luminosi. La finitura della **pavimentazione** è in buono stato.

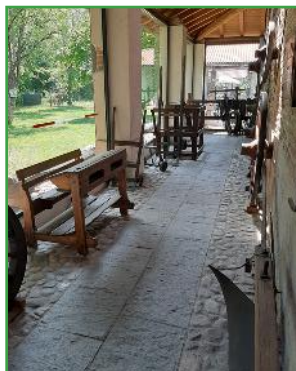
Percorsi interni

I dislivelli presenti sono risolti tramite l'inserimento di **rampe mobili**.

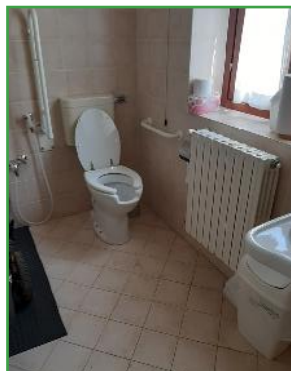
Servizi igienici

La struttura è dotata di **servizi igienici** con caratteristiche tali da essere utilizzabili da persone con disabilità.

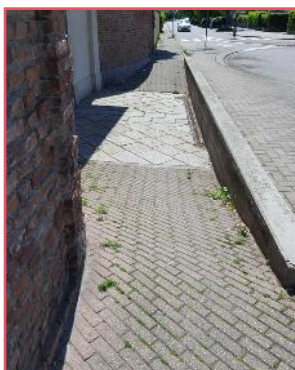
Percorsi esterni

La **rampa** presente lungo il percorso di accesso è eccessivamente ripida.

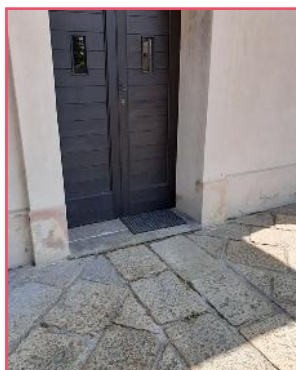
Accesso

L'accesso presenta un **piccolo dislivello** e un **gradino** interno che non consentono l'accesso in autonomia alle persone con disabilità motorie.

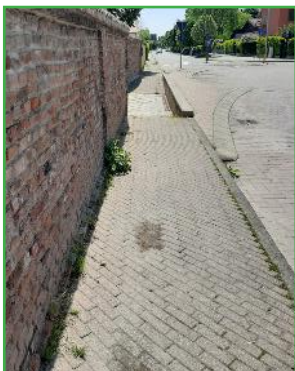
Percorsi esterni

La finitura della **pavimentazione** è in buono stato.

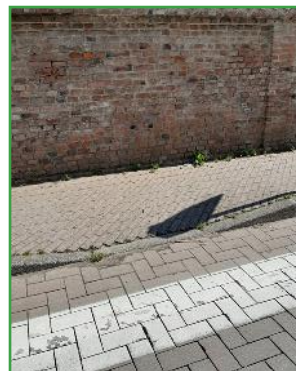
Attraversamenti

Il percorso esterno non presenta ostacoli in corrispondenza dell'**attraversamento pedonale**.

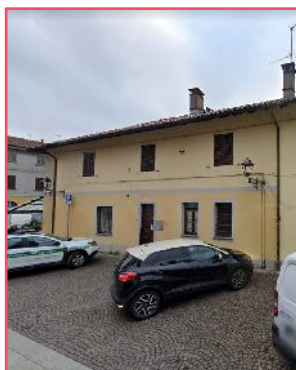
Parcheggio

Non è segnalata la presenza di **parcheggi** riservati a persone con disabilità in prossimità dell'ingresso.

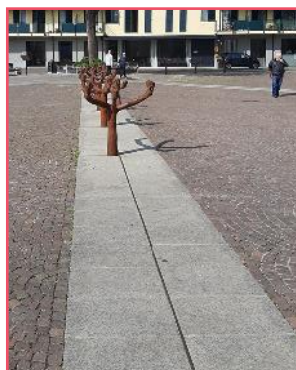
Percorsi esterni

Il tragitto principale tra le barre di **segnalazione tattile** per non vedenti è ostacolato dalla presenza di sculture.

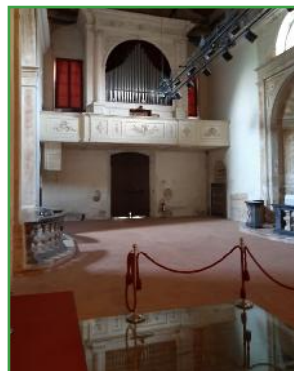
Percorsi interni

Gli spazi sono sufficientemente ampi e privi di ostacoli. La finitura della **pavimentazione** è in buono stato.

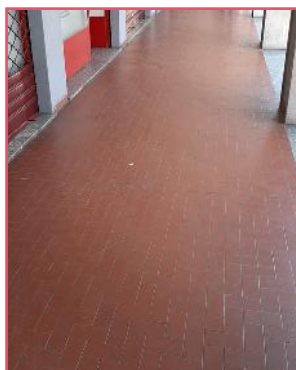
Percorsi esterni

I percorsi esterni sono privi di **segnalatori tattili/colorati** per ipovedenti e non vedenti.

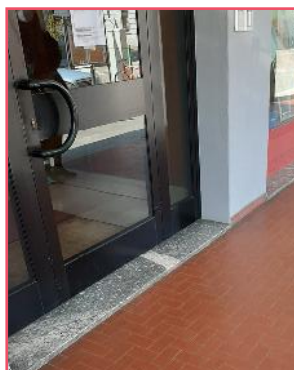
Accesso

L'accesso presenta un **piccolo dislivello** che può essere d'ostacolo alle persone con disabilità motorie.

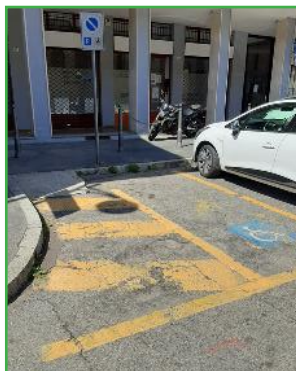
Parcheggio

Sono presenti **parcheggi** riservati a persone con disabilità in corrispondenza dell'ingresso. Rispettano le dimensioni minime previste da normativa e riportano la segnaletica adeguata.

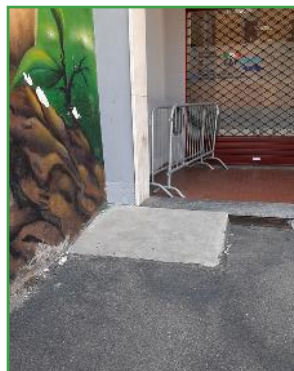
Percorsi esterni

I dislivelli presenti lungo i percorsi esterni sono raccordati tramite **rampe**.

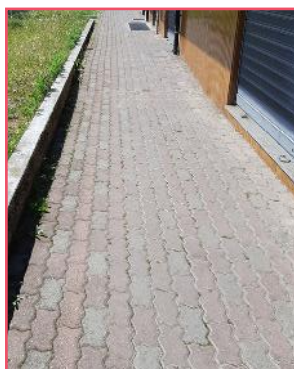
Percorsi esterni

I percorsi esterni sono privi di **segnalatori tattili/colorati** per ipovedenti e non vedenti.

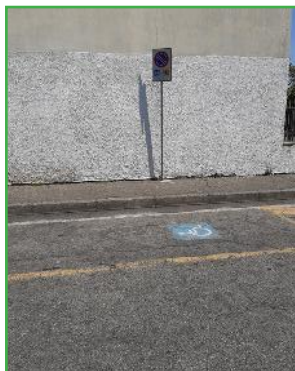
Parcheggio

Sono presenti **parcheggi** riservati a persone con disabilità in corrispondenza dell'ingresso. Rispettano le dimensioni minime previste da normativa e riportano la segnaletica adeguata.

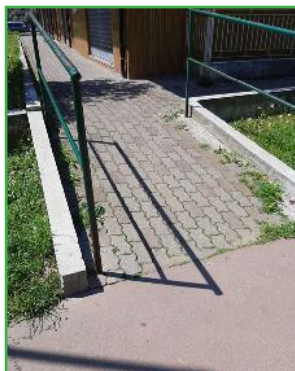
Percorsi esterni

L'accesso alla struttura è garantito attraverso una **rampa** che presenta il corrimano su entrambi i lati. La finitura della **pavimentazione** è in buono stato.

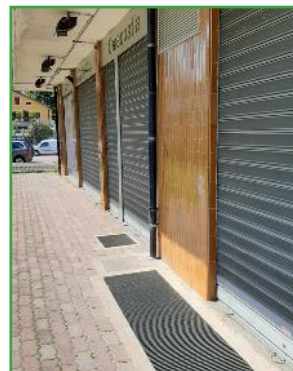
Accesso

L'**accesso** alla struttura è pianeggiante al percorso esterno.

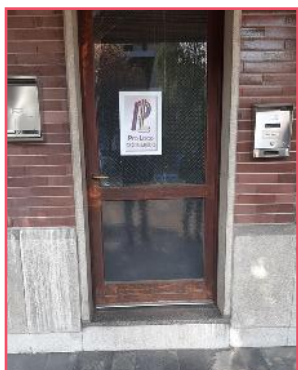
Accesso

È presente un **gradino** sulla porta di accesso che rende inaccessibile il piano terra da parte di persone con disabilità motorie.

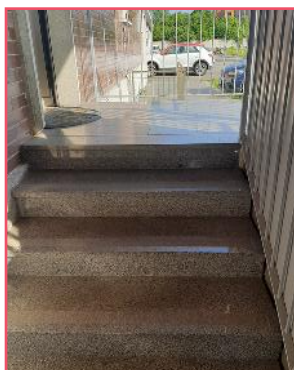
Accesso

Il corpo scala di accesso non è dotato di **corrimano** su entrambi i lati e le **fasce antiscivolo** necessitano di manutenzione.

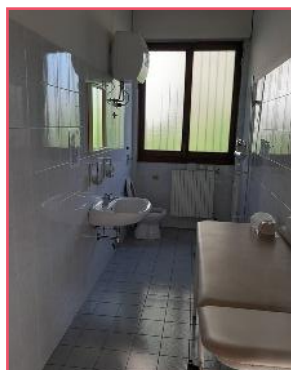
Servizi igienici

La struttura non è dotata di **servizi igienici** con caratteristiche tali da essere utilizzabili da persone con disabilità.

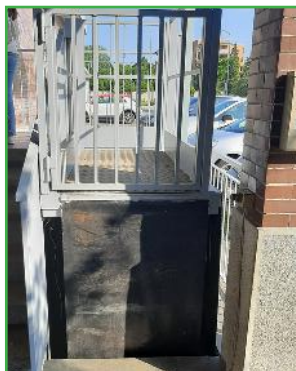
Accesso

È garantito il superamento dei gradini di accesso attraverso una **piattaforma elevatrice**.

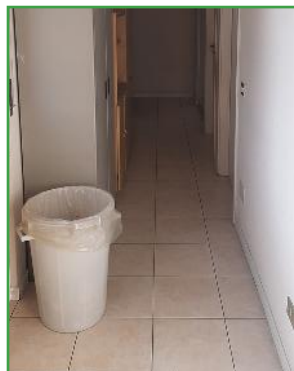
Percorsi interni

I percorsi interni sono privi di ostacoli e i corridoi mantengono una larghezza minima di 90 cm. La finitura della **pavimentazione** è in buono stato.

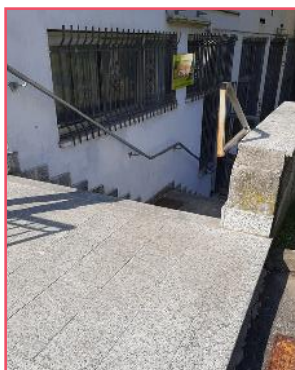
Percorsi esterni

I gradini del corpo scala di accesso non sono dotati di **fasce antiscivolo**.

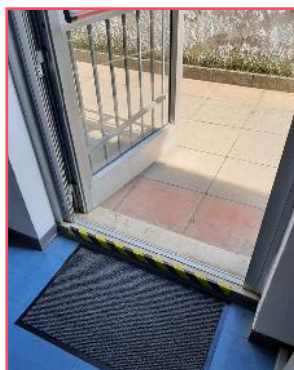
Accesso

L'accesso presenta un **gradino** che può essere d'ostacolo alle persone con disabilità motorie. Tuttavia, è possibile accedere al centro giovani passando dall'ingresso della ex sala consiliare.

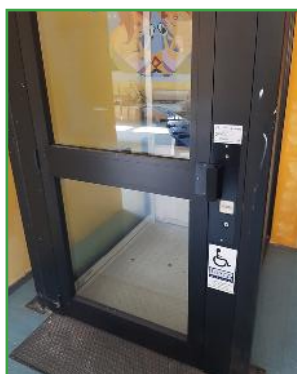
Collegamenti verticali

La struttura è dotata di adeguati sistemi per il raggiungimento dei vari livelli dell'edificio anche da parte di persone con disabilità. È presente una **piattaforma elevatrice** per garantire l'accesso ai servizi igienici.

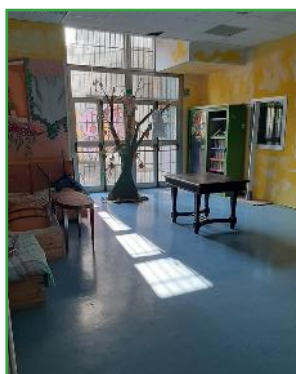
Percorsi interni

I percorsi interni sono sufficientemente ampi, privi di ostacoli e luminosi. La finitura della **pavimentazione** è in buono stato.

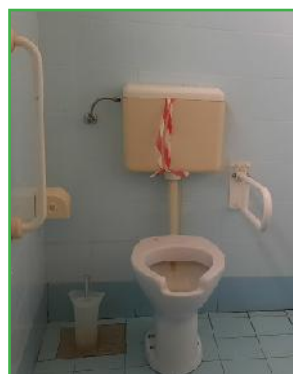
Servizi igienici

La struttura è dotata di **servizi igienici** con caratteristiche tali da essere utilizzabili da persone con disabilità. I servizi sono a disposizione del centro giovani, della ex sala consiliare e della sala musica.

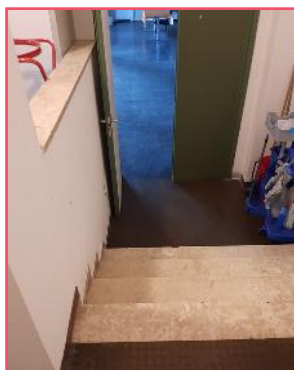
Percorsi interni

La struttura non è dotata di adeguati sistemi per il raggiungimento dei vari livelli dell'edificio anche a persone con disabilità (sono presenti **dislivelli interni**).

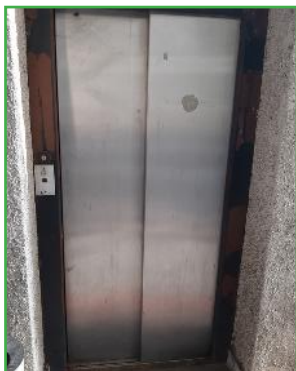
Percorsi esterni

La struttura è dotata di un **ascensore esterno** che permette di raggiungere tutti i livelli dell'edificio e la **pulsantiera** ne garantisce l'utilizzo anche ai disabili sensoriali.

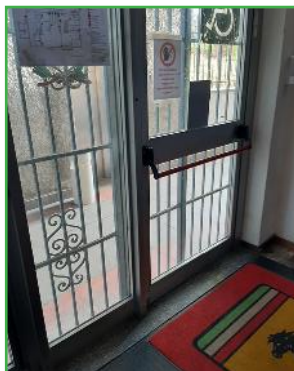
Accesso

L'**accesso** alla struttura è pianeggiante al percorso esterno.

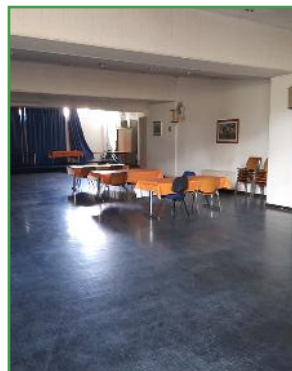
Percorsi interni

I percorsi interni sono sufficientemente ampi, privi di ostacoli e luminosi. La finitura della **pavimentazione** è in buono stato.

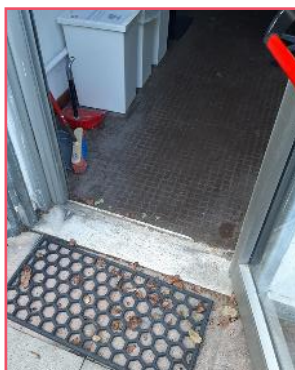
Accesso

L'accesso presenta un **piccolo dislivello** che può essere d'ostacolo alle persone con disabilità motorie.

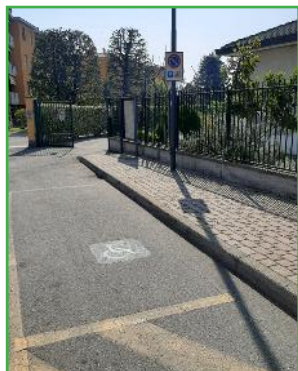
Parcheggio

Sono presenti **parcheggi** riservati a persone con disabilità in corrispondenza dell'ingresso. Rispettano le dimensioni minime previste da normativa e riportano la segnaletica adeguata.

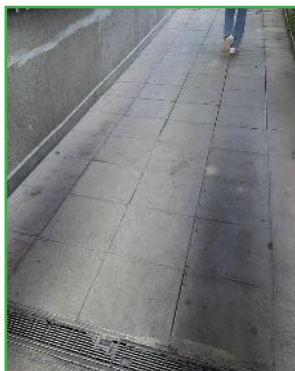
Percorsi esterni

Lungo il percorso esterno è presente una **rampa** di raccordo. La finitura della **pavimentazione** è in buono stato.

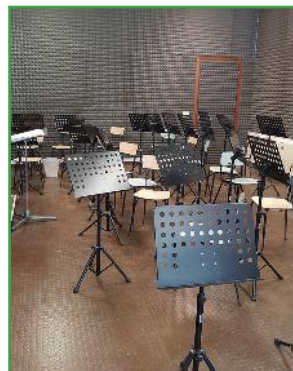
Percorsi interni

I percorsi interni sono sufficientemente ampi e luminosi. La finitura della **pavimentazione** è in buono stato. Tuttavia, gli arredi possono essere d'ostacolo al passaggio.

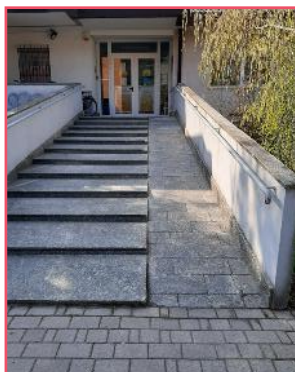
Accesso

I **gradini** di accesso hanno caratteristiche non conformi alla norma, non presentano le fasce antiscivolo e la **rampa** è eccessivamente ripida.

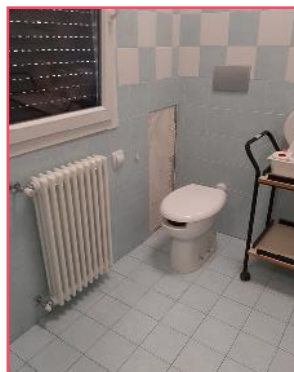
Servizi igienici

La struttura è dotata di **servizi igienici** con caratteristiche tali da essere utilizzabili da persone con disabilità. Tuttavia, non sono dotati di **maniglioni** con caratteristiche adeguate.

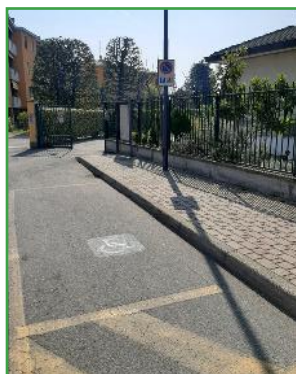
Parcheggio

Sono presenti **parcheggi** riservati a persone con disabilità in corrispondenza dell'ingresso. Rispettano le dimensioni minime previste da normativa e riportano la segnaletica adeguata.

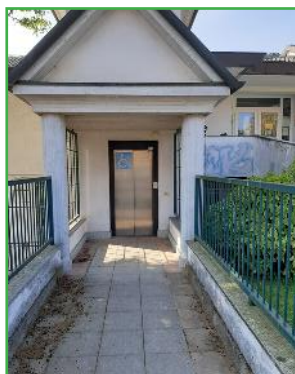
Accesso

La struttura è dotata di un **ascensore esterno** che permette di raggiungere tutti i livelli dell'edificio e la **pulsantiera** ne garantisce l'utilizzo anche ai disabili sensoriali.

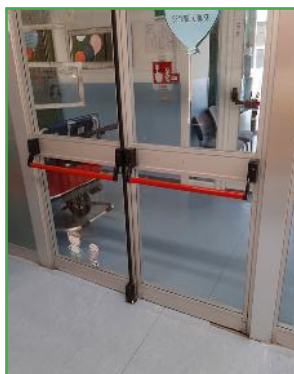
Accesso

L'**accesso** all'asilo è complanare al percorso esterno. La porta d'ingresso presenta una luce netta superiore a 80 cm e una zona libera antistante e retrostante superiore a 140x140 cm.

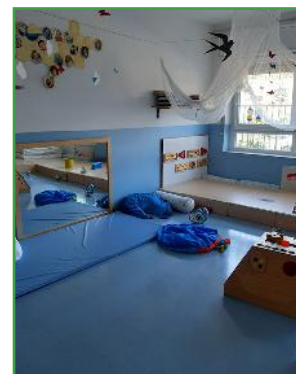
Percorsi interni

I percorsi interni sono sufficientemente ampi, privi di ostacoli e luminosi. La finitura della **pavimentazione** è in buono stato. I corridoi mantengono una larghezza minima di 90 cm.

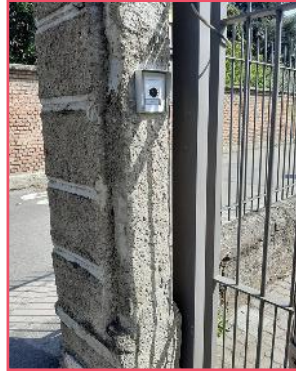
Accesso

Il **citofono** si trova a un'altezza da terra superiore a 130 cm.

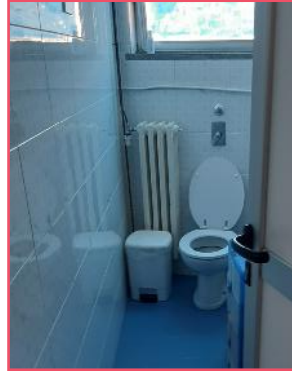
Servizi igienici

La struttura non è dotata di **servizi igienici** con caratteristiche tali da essere utilizzabili da persone con disabilità.

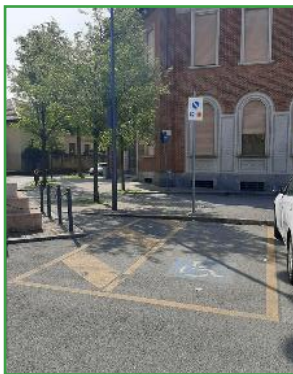
Parcheggi

Sono presenti **parcheggi** riservati a persone con disabilità in corrispondenza dell'ingresso. Rispettano le dimensioni minime previste da normativa e riportano la segnaletica adeguata.

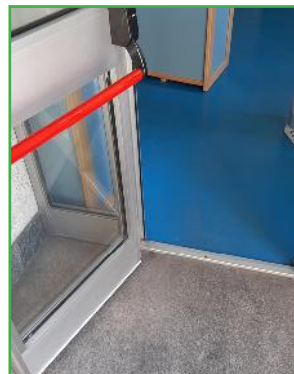
Accesso

L'**accesso** all'asilo è complanare al percorso esterno. La porta d'ingresso presenta una luce netta superiore a 80 cm e una zona libera antistante e retrostante superiore a 140x140 cm.

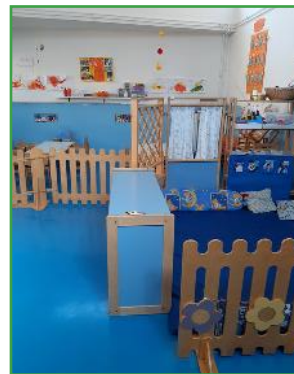
Percorsi interni

I percorsi interni sono sufficientemente ampi, privi di ostacoli e luminosi. La finitura della **pavimentazione** è in buono stato. I corridoi mantengono una larghezza minima di 90 cm.

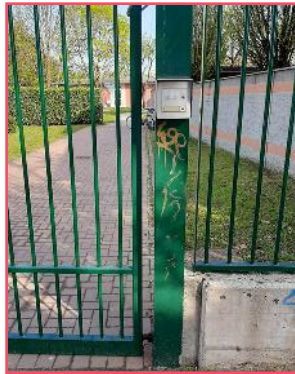
Accesso

Il **citofono** si trova a un'altezza da terra superiore a 130 cm.

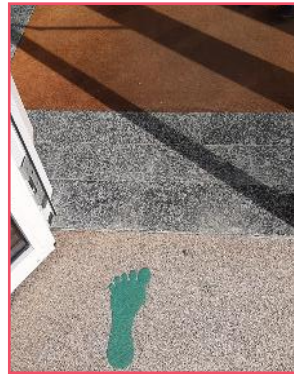
Accesso

L'accesso presenta un **piccolo dislivello** che può essere d'ostacolo alle persone con disabilità motorie.

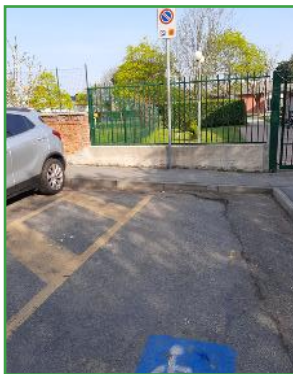
Parcheggio

Sono presenti **parcheggi** riservati a persone con disabilità in corrispondenza dell'ingresso. Rispettano le dimensioni minime previste da normativa e riportano la segnaletica adeguata.

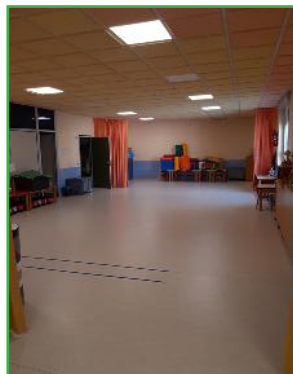
Percorsi interni

I percorsi interni sono sufficientemente ampi, privi di ostacoli e luminosi. La finitura della **pavimentazione** è in buono stato. I corridoi mantengono una larghezza minima di 90 cm.

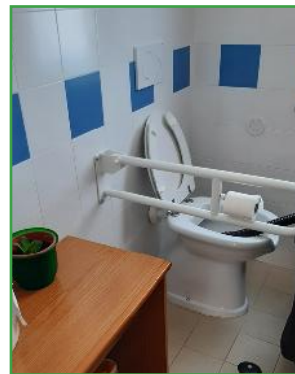
Servizi igienici

La struttura è dotata di **servizi igienici** con caratteristiche tali da essere utilizzabili da persone con disabilità. Tuttavia non è segnalata la presenza.

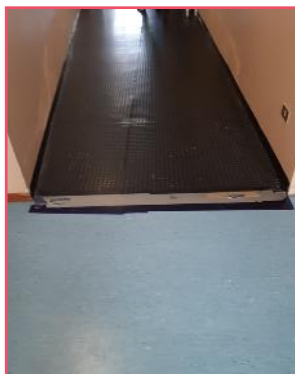
Percorsi interni

La finitura della **pavimentazione** interna necessita di manutenzione. Tuttavia, il rifacimento della pavimentazione è già in programma.

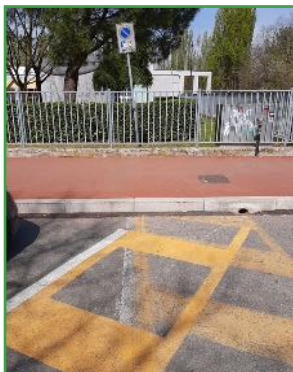
Parcheggio

Sono presenti **parcheggi** riservati a persone con disabilità in corrispondenza dell'ingresso. Rispettano le dimensioni minime previste da normativa e riportano la segnaletica adeguata.

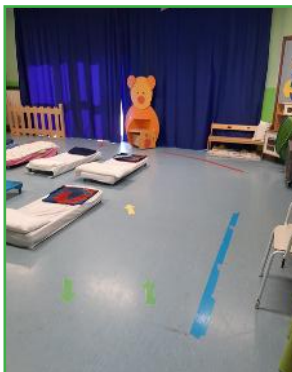
Percorsi interni

I **percorsi interni** sono sufficientemente ampi, privi di ostacoli e luminosi. I corridoi mantengono una larghezza minima di 90 cm.

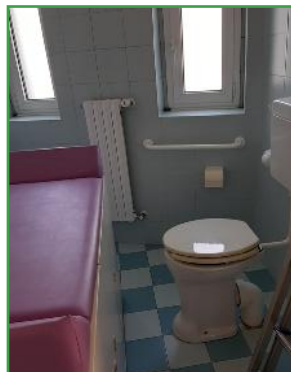
Servizi igienici

La struttura è dotata di **servizi igienici** con caratteristiche tali da essere utilizzabili da persone con disabilità. Tuttavia non è segnalata la presenza e il passaggio è ostacolato dalla presenza di arredi.

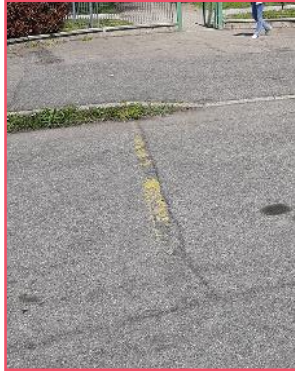
Parcheggio

La segnaletica orizzontale del **parcheggio** per disabili necessita di manutenzione.

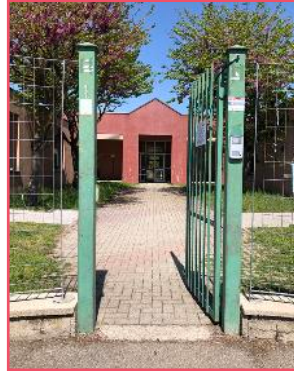
Accesso

Il **citofono** si trova a un'altezza da terra superiore a 130 cm.

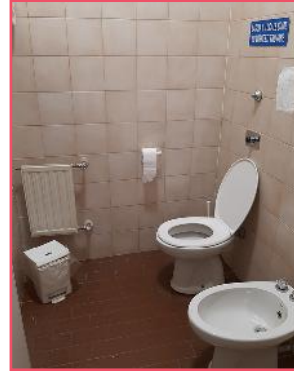
Servizi igienici

La struttura non è dotata di **servizi igienici** con caratteristiche tali da essere utilizzabili da persone con disabilità.

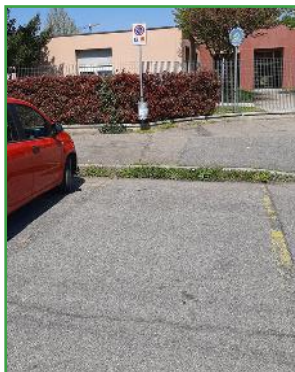
Parcheggio

Sono presenti **parcheggi** riservati a persone con disabilità in corrispondenza dell'ingresso. Rispettano le dimensioni minime previste da normativa e riportano la segnaletica adeguata.

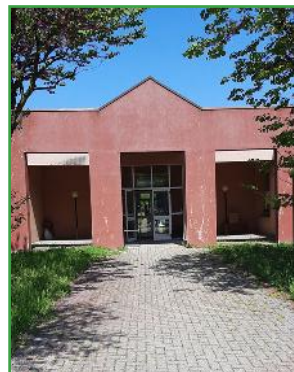
Accesso

L'**accesso** all'asilo è complanare al percorso esterno. La porta d'ingresso presenta una luce netta superiore a 80 cm e una zona libera antistante e retrostante superiore a 140x140 cm.

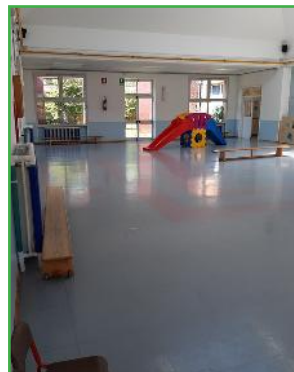
Percorsi interni

I percorsi interni sono sufficientemente ampi, privi di ostacoli e luminosi. La finitura della **pavimentazione** è in buono stato. I corridoi mantengono una larghezza minima di 90 cm.

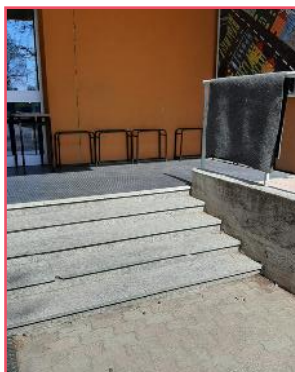
Accesso

Il corpo scala di accesso non è dotato di **doppio corrimano** su entrambi i lati e i gradini non sono dotati di **fasce anti-scivolo**.

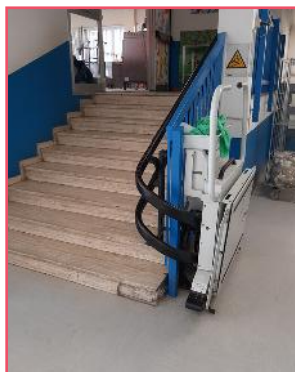
Collegamenti verticali

La struttura è dotata di diversi sistemi per il superamento dei vari livelli dell'edificio. Tuttavia, il **primo piano** non è completamente accessibile e alcuni ambienti sono raggiungibili solo attraverso gradini.

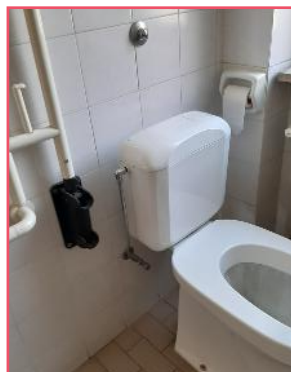
Servizi igienici

La struttura è dotata di **servizi igienici** con caratteristiche tali da essere utilizzabili da persone con disabilità. Tuttavia, non sono dotati di **maniglioni** con caratteristiche adeguate.

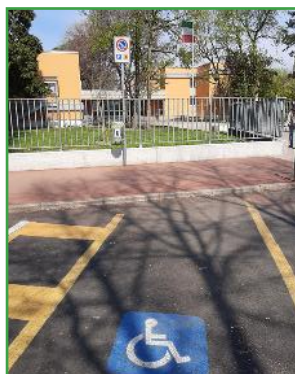
Parcheggio

Sono presenti **parcheggi** riservati a persone con disabilità in corrispondenza dell'ingresso. Rispettano le dimensioni minime previste da normativa e riportano la segnaletica adeguata.

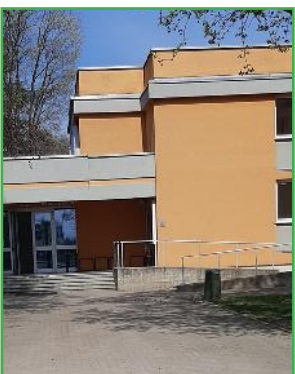
Accesso

L'accesso alla struttura è garantito sia attraverso una **rampa** che da dei **gradini**.

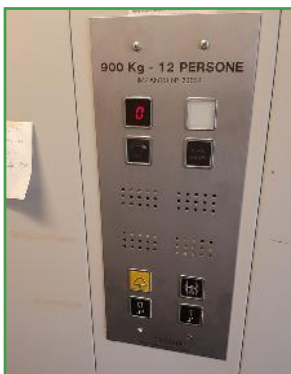
Collegamenti verticali

La struttura è dotata di un **ascensore** che collega tutti i livelli dell'edificio e la **pulsantiera** ne garantisce l'utilizzo anche ai disabili sensoriali.

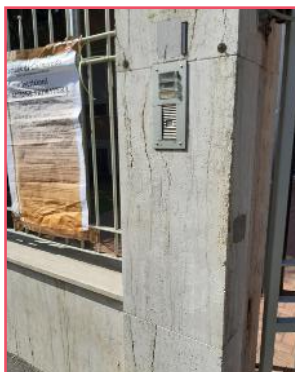
Accesso

Il **citofono** si trova a un'altezza da terra superiore a 130 cm.

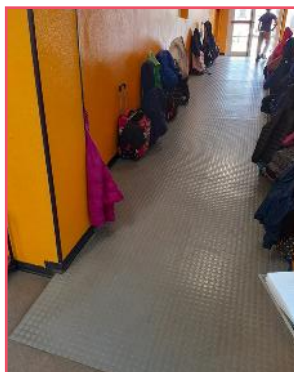
Percorsi interni

La **rampa** di raccordo dei livelli interni è eccessivamente ripida.

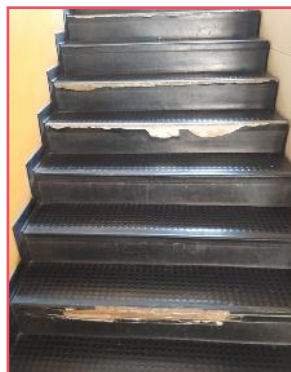
Collegamenti verticali

Il corpo scala non è dotato di **doppio corrimano** su entrambi i lati e la **pavimentazione** necessita di manutenzione.

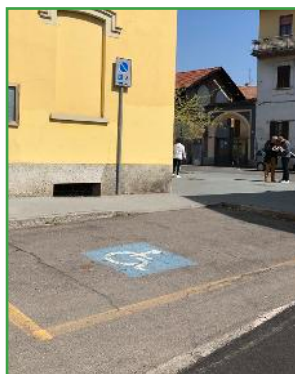
Parcheggio

Sono presenti **parcheggi** riservati a persone con disabilità in corrispondenza dell'ingresso. Rispettano le dimensioni minime previste da normativa e riportano la segnaletica adeguata.

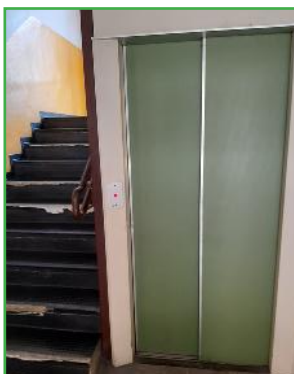
Collegamenti verticali

La struttura è dotata di un **ascensore** che collega tutti i livelli dell'edificio. Tuttavia, la **pulsantiera** non ne garantisce l'utilizzo anche ai disabili sensoriali.

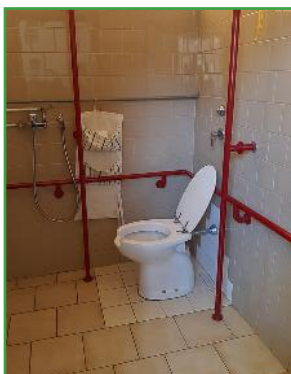
Servizi igienici

La struttura è dotata di **servizi igienici** con caratteristiche tali da essere utilizzabili da persone con disabilità.

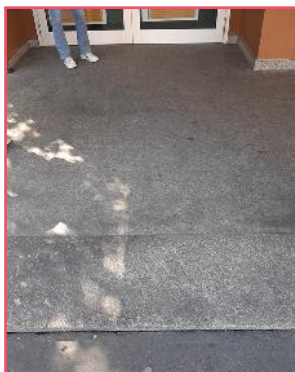
Accesso

L'accesso presenta un **piccolo dislivello** che può essere d'ostacolo alle persone con disabilità motorie.
