COMUNE DI CORNAREDO

PEBA

PIANO DI ELIMINAZIONE DELLE BARRIERE ARCHITETTONICHE

ALL.B_SCHEDE DI ANALISI

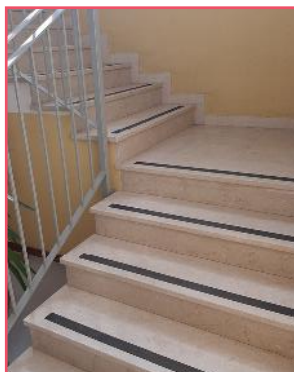
Collegamenti verticali

Il corpo scala non è dotato di **doppio corrimano** su entrambi i lati.

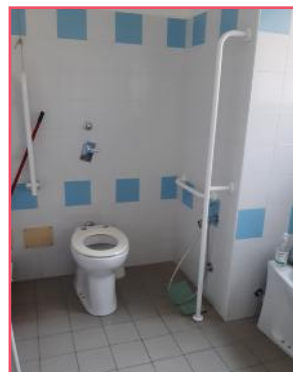
Servizi igienici

La struttura è dotata di **servizi igienici** con caratteristiche tali da essere utilizzabili da persone con disabilità. Tuttavia, i **maniglioni** non presentano distanze adeguate.

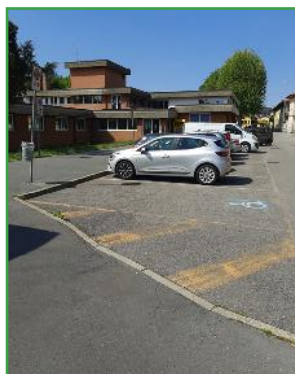
Parcheggio

Sono presenti **parcheggi** riservati a persone con disabilità in corrispondenza dell'ingresso. Rispettano le dimensioni minime previste da normativa e riportano la segnaletica adeguata.

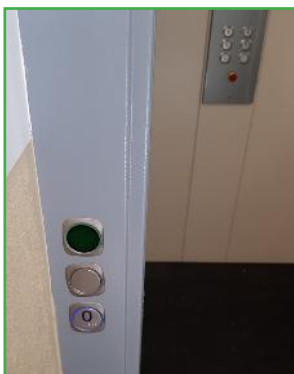
Collegamenti verticali

La struttura è dotata di due **ascensori** che collegano tutti i livelli dell'edificio. Tuttavia, solo la **pulsantiera** di un ascensore garantisce l'utilizzo anche ai disabili sensoriali.

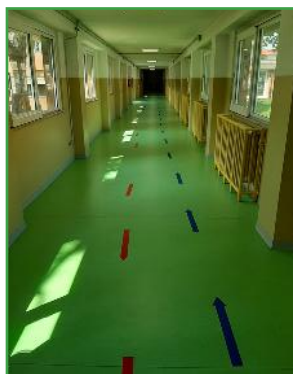
Percorsi interni

I percorsi interni sono sufficientemente ampi, privi di ostacoli e luminosi. La finitura della **pavimentazione** è in buono stato. I corridoi mantengono una larghezza minima di 90 cm.

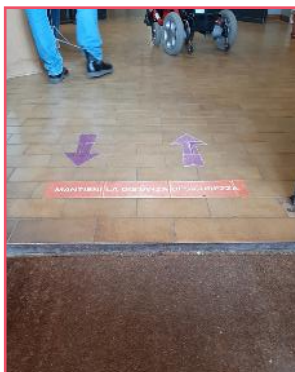
Accesso

L'accesso presenta un **piccolo dislivello** che può essere d'ostacolo alle persone con disabilità motorie.

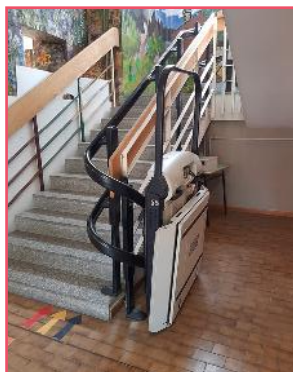
Collegamenti verticali

I gradini del corpo scala non sono dotati di **fasce antiscivolo**.

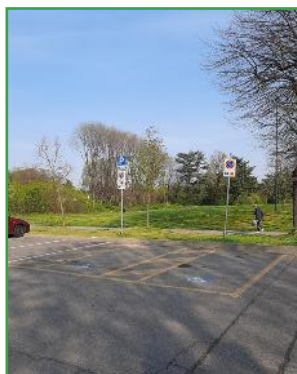
Parcheggio

Sono presenti **parcheggi** riservati a persone con disabilità in corrispondenza dell'ingresso. Rispettano le dimensioni minime previste da normativa e riportano la segnaletica adeguata.

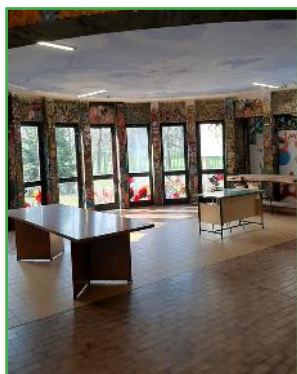
Percorsi interni

I percorsi interni sono sufficientemente ampi, privi di ostacoli e luminosi. La finitura della **pavimentazione** è in buono stato. I corridoi mantengono una larghezza minima di 90 cm.

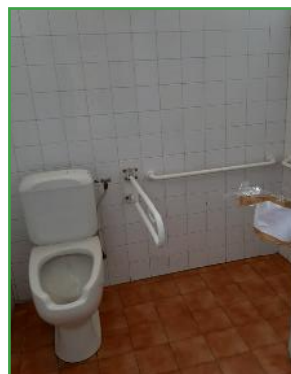
Servizi igienici

La struttura è dotata di **servizi igienici** con caratteristiche tali da essere utilizzabili da persone con disabilità.

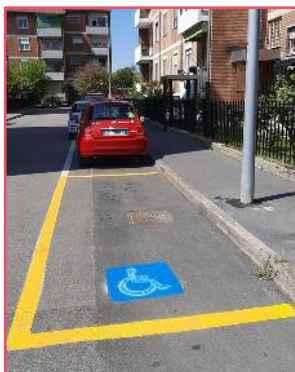
Parcheggio

Un **parcheggio** riservato a persone con disabilità non riporta la segnaletica adeguata.

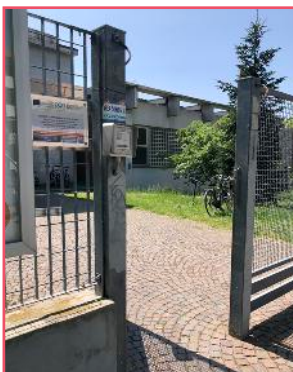
Accesso

Il **citofono** si trova a un'altezza da terra superiore a 130 cm.

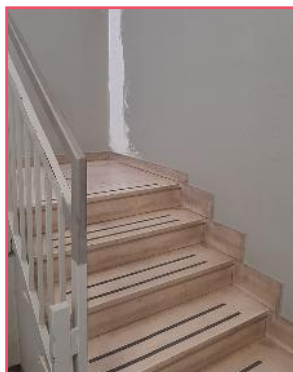
Collegamenti verticali

Il corpo scala non è dotato di **corrimano** su entrambi i lati.

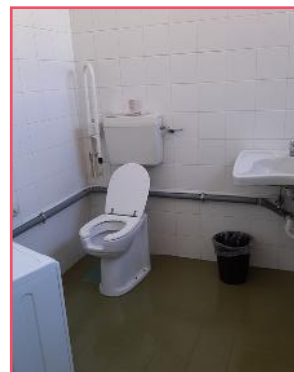
Servizi igienici

La struttura è dotata di **servizi igienici** con caratteristiche tali da essere utilizzabili da persone con disabilità. Tuttavia, i **maniglioni** non sempre presentano caratteristiche adeguate.

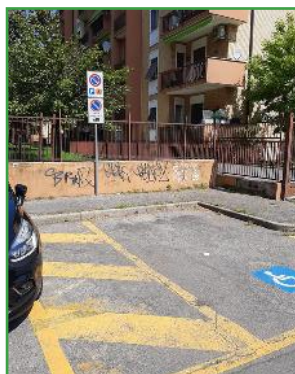
Parcheggio

Sono presenti **parcheggi** riservati a persone con disabilità in corrispondenza dell'ingresso. Rispettano le dimensioni minime previste da normativa e riportano la segnaletica adeguata.

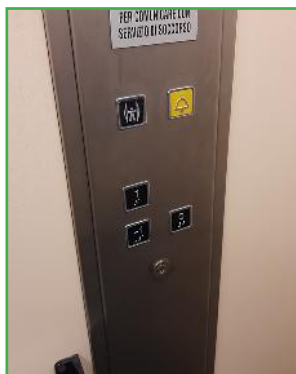
Collegamenti verticali

La struttura è dotata di un **ascensore** che collega tutti i livelli dell'edificio e la **pulsantiera** ne garantisce l'utilizzo anche ai disabili sensoriali.

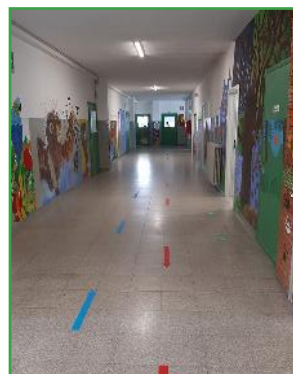
Percorsi interni

I percorsi interni sono sufficientemente ampi, privi di ostacoli e luminosi. La finitura della **pavimentazione** è in buono stato. I corridoi mantengono una larghezza minima di 90 cm.

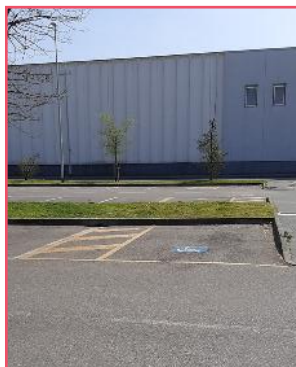
Parcheggio

Sono presenti **parking** riservati a persone con disabilità in corrispondenza dell'ingresso. Tuttavia, non riportano la segnaletica verticale adeguata.

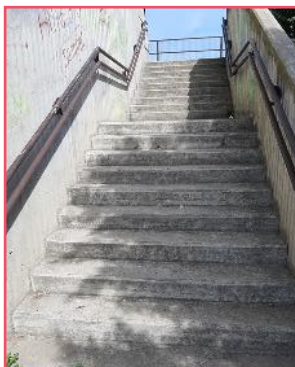
Collegamenti verticali

Non sono presenti adeguati sistemi per il raggiungimento delle **tribune** anche da parte di persone con disabilità.

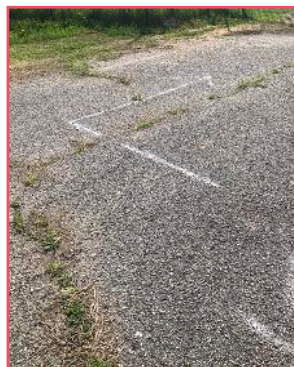
Percorsi esterni

La **pavimentazione** dei percorsi esterni necessita di manutenzione in più punti.

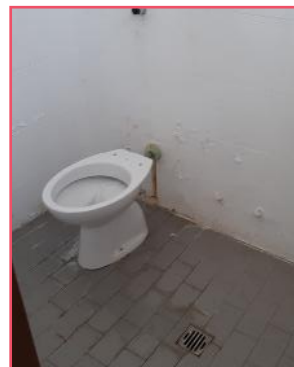
Servizi igienici

Gli spogliatoi non sono dotati di **servizi igienici** con caratteristiche tali da essere utilizzabili da persone con disabilità.

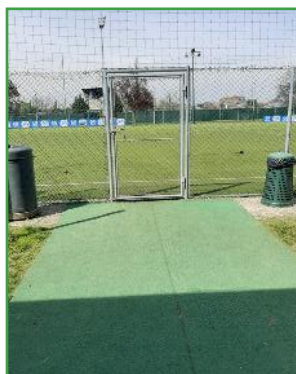
Accesso

L'**accesso** ai campi da calcio e alla pista di atletica è complanare ai percorsi esterni.

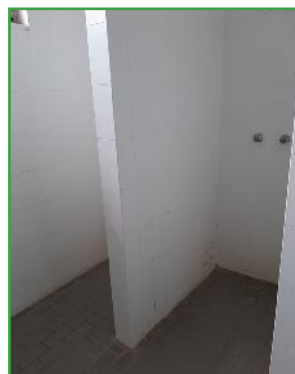
Servizi igienici

L'accesso alle **docce** degli spogliatoi non presenta gradini o dislivelli.

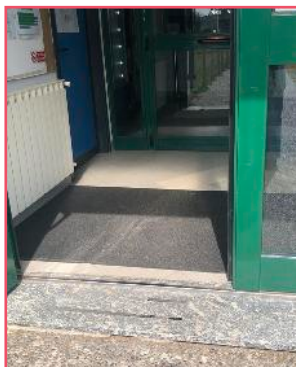
Accesso

L'accesso principale presenta un **piccolo dislivello** che può essere d'ostacolo alle persone con disabilità motorie.

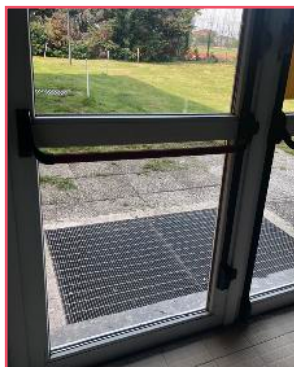
Accesso

É presente un accesso secondario complanare all'esterno, tuttavia la superficie del **percorso pedonale esterno** non garantisce una buona percorribilità in carrozzina.

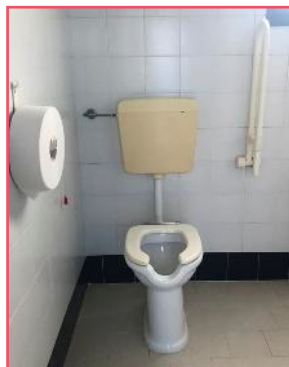
Servizi igienici

La struttura è dotata di **servizi igienici** con caratteristiche tali da essere utilizzabili da persone con disabilità. Tuttavia, i **maniglioni** non presentano caratteristiche adeguate.

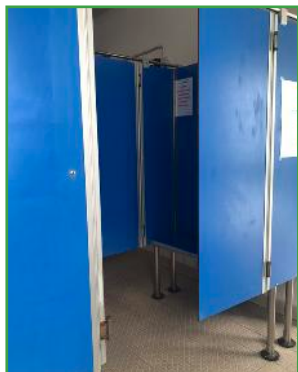
Percorsi interni

All'interno degli **spogliatoi** sono presenti cabine con dimensioni e caratteristiche tali da essere utilizzabili da persone con disabilità.

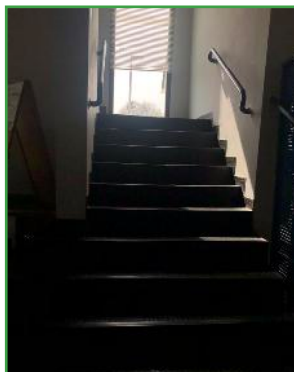
Collegamenti verticali

Il corpo scala è dotato di **corrimano** su entrambi i lati e di pavimentazione antiscivolo. Tuttavia, l'accesso alle tribune del primo piano non è garantito alle persone con disabilità motorie.

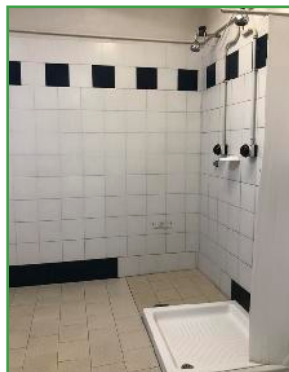
Servizi igienici

Gli spogliatoi presentano almeno una **doccia** senza gradini o dislivelli.

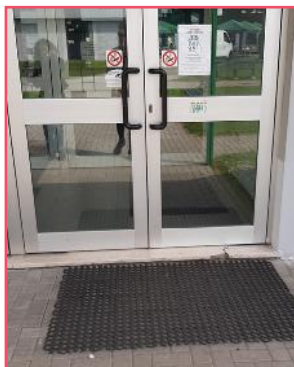
Percorso

L'accesso principale presenta un **piccolo dislivello** che può essere d'ostacolo alle persone con disabilità motorie.

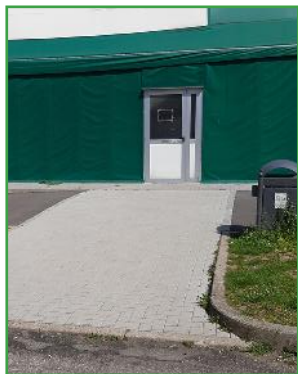
Accesso

L'**accesso** al palatenda è compatto ai percorsi esterni.

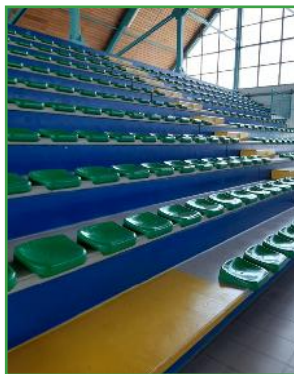
Percorso

Le **tribune** del palazzetto sono accessibili anche da parte di persone con disabilità.

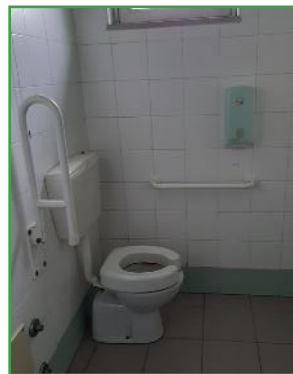
Servizi igienici

La struttura è dotata di **servizi igienici** con caratteristiche tali da essere utilizzabili da persone con disabilità. Il palatenda è dotato anche di docce per disabili, mentre il palazzetto no.

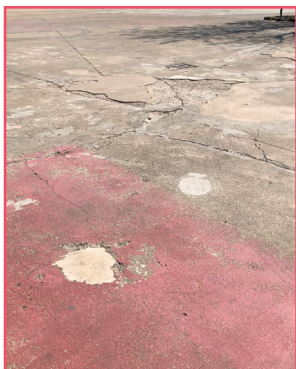
Percorsi

La **pavimentazione** necessita di manutenzione in più punti

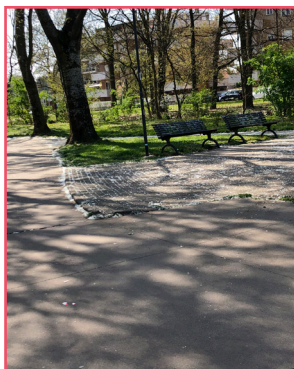
Percorsi

Il percorso è privo di **segnalatori tattili/colorati** per ipovedenti e non vedenti. Inoltre sono presenti elementi sporgenti lungo il percorso che possono risultare d'ostacolo.

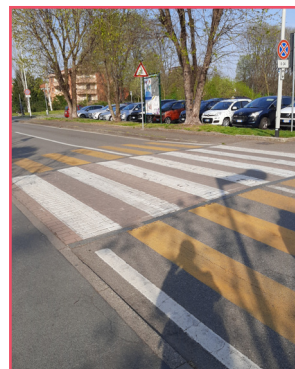
Attraversamento

L'attraversamento è privo di **segnalatori tattili/colorati** per ipovedenti e non vedenti.

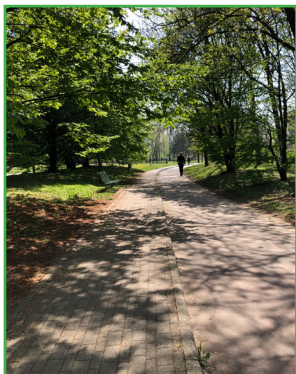
Percorsi

Il **percorso pedonale** non presenta dislivelli e mantiene una larghezza minima di 90 cm lungo tutto il tragitto. Gli **arredi** sono posti in modo tale da non ostacolare il percorso.

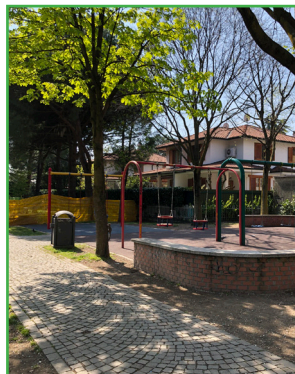
Percorsi

La **piattaforma** su cui sono presenti le attrezzature è collegata al percorso pedonale pavimentato.

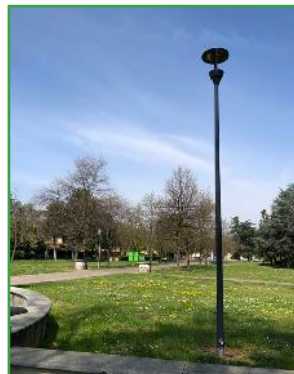
Illuminazione

Il parco è **illuminato** a sufficienza.

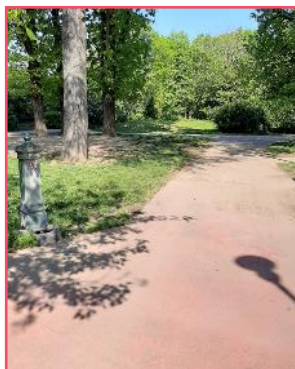
Percorsi

Il percorso è privo di **segnalatori tattili/colorati** per ipovedenti e non vedenti.

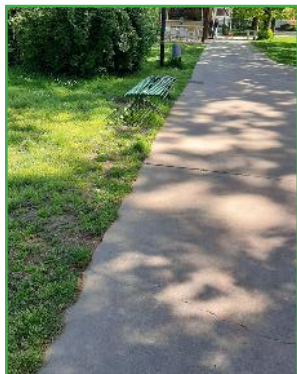
Percorsi

Il **percorso pedonale** non presenta dislivelli e mantiene una larghezza minima di 90 cm lungo tutto il tragitto. Gli **arredi** sono posti in modo tale da non ostacolare il percorso.

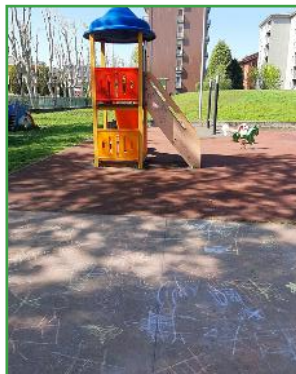
Percorsi

La **piattaforma** su cui sono presenti le attrezzature è collegata al percorso pedonale pavimentato.

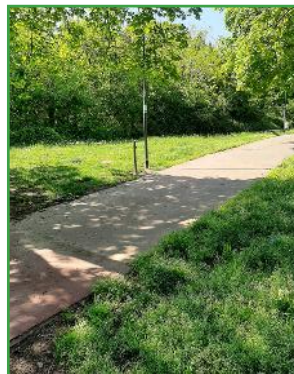
Illuminazione

Il parco è **illuminato** a sufficienza.

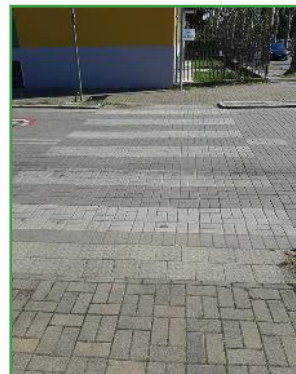
Attraversamenti

L'attraversamento presenta **segnalatori tattili** di arresto per ipovedenti e non vedenti.

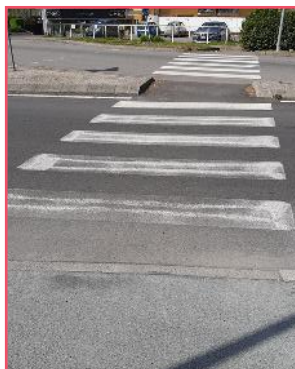
Attraversamento

L'attraversamento è privo di **segnalatori tattili/colorati** per ipovedenti e non vedenti.

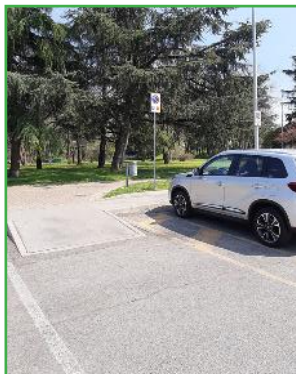
Parcheggio

Sono presenti **parcheggi** riservati a persone con disabilità in corrispondenza dell'ingresso. Rispettano le dimensioni minime previste da normativa e riportano la segnaletica adeguata.

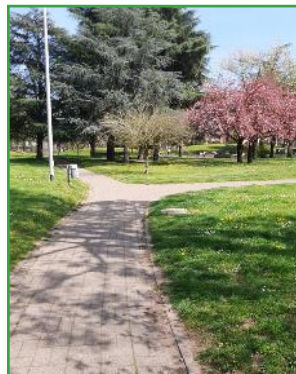
Percorsi

Il **percorso pedonale** non presenta dislivelli e mantiene una larghezza minima di 90 cm lungo tutto il tragitto. Gli **arredi** sono posti in modo tale da non ostacolare il percorso.

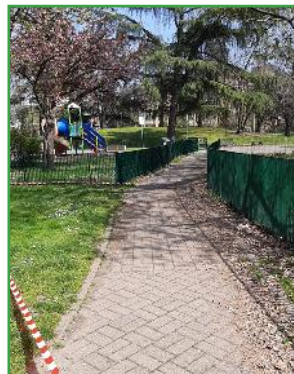
Percorsi

La **piattaforma** su cui sono presenti le attrezzature è collegata al percorso pedonale pavimentato.

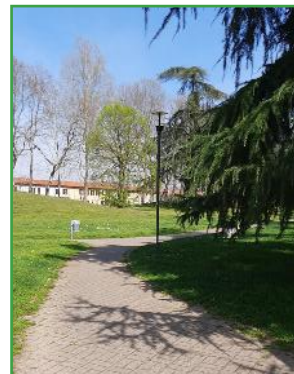
Illuminazione

Il parco è **illuminato** a sufficienza.

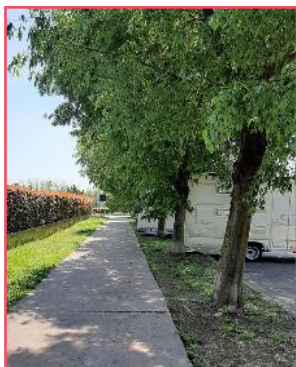
Parcheggio

Non è segnalata la presenza di **parcheggi** riservati a persone con disabilità in prossimità del parco.

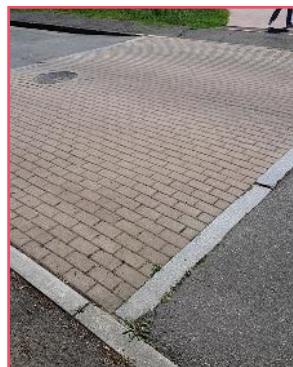
Percorsi

L'attraversamento è privo di **segnalatori tattili/colorati** per ipovedenti e non vedenti.

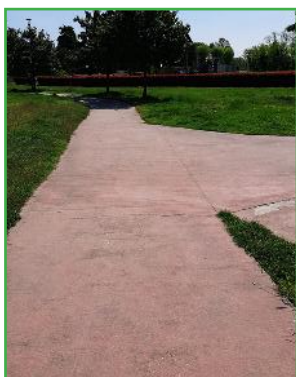
Percorsi

Il **percorso pedonale** non presenta dislivelli e mantiene una larghezza minima di 90 cm lungo tutto il tragitto. Gli **arredi** sono posti in modo tale da non ostacolare il percorso.

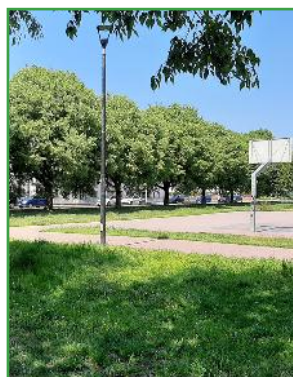
Illuminazione

Il parco è **illuminato** a sufficienza.

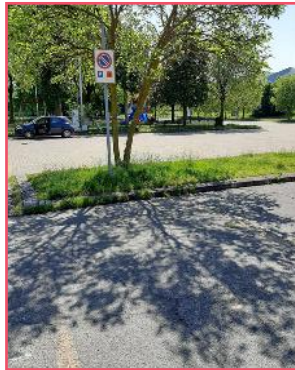
Parcheggio

Sono presenti **parcheggi** riservati a persone con disabilità in corrispondenza dell'ingresso. Tuttavia, la segnaletica orizzontale necessita di manutenzione.

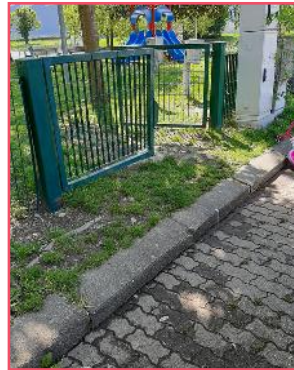
Accesso

È presente un **gradino** all'accesso del parco che ostacola l'accesso alle persone con disabilità motorie.

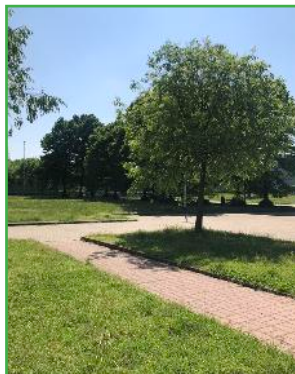
Percorsi

Il **percorso pedonale** mantiene una larghezza minima di 90 cm lungo tutto il tragitto. La finitura della **pavimentazione** è in buono stato.

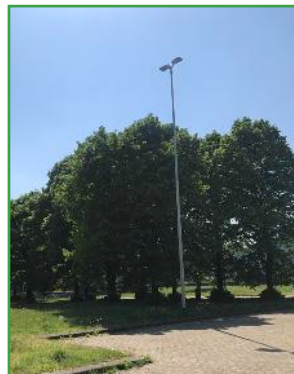
Illuminazione

Il parco è **illuminato** a sufficienza.

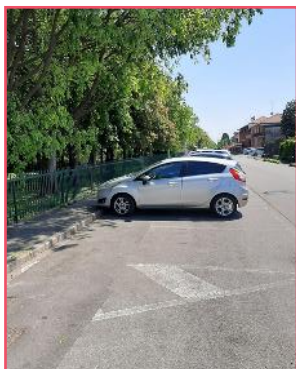
Parcheggio

Non è segnalata la presenza di **parcheggi** riservati a persone con disabilità in prossimità del parco.

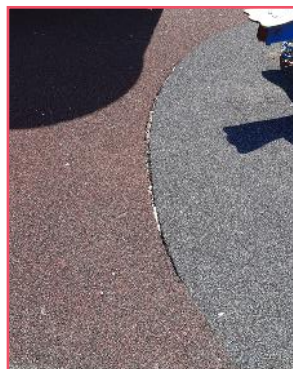
Percorsi

La **pavimentazione** della piattaforma di gioco necessita di manutenzione.

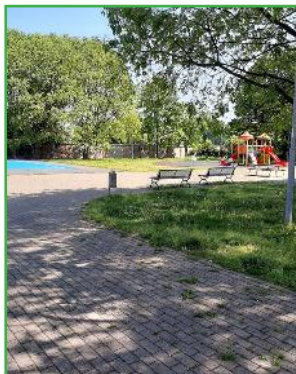
Percorsi

Il **percorso pedonale** non presenta dislivelli e mantiene una larghezza minima di 90 cm lungo tutto il tragitto. Gli **arredi** sono posti in modo tale da non ostacolare il percorso.

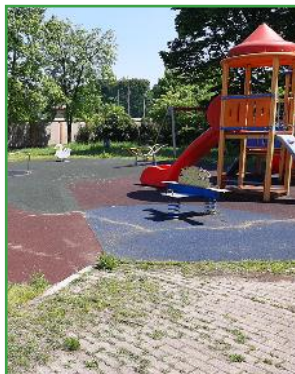
Percorsi

La **piattaforma** su cui sono presenti le attrezzature è collegata al percorso pedonale pavimentato.

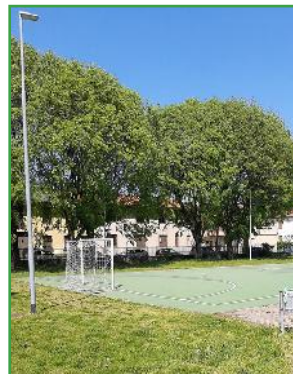
Illuminazione

Il parco è **illuminato** a sufficienza.

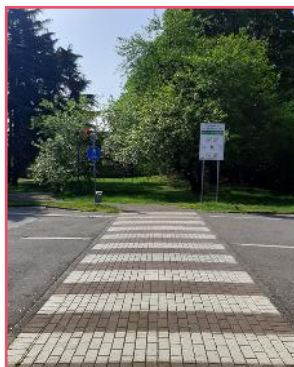
Attraversamento

L'attraversamento è privo di **segnalatori tattili/colorati** per ipovedenti e non vedenti.

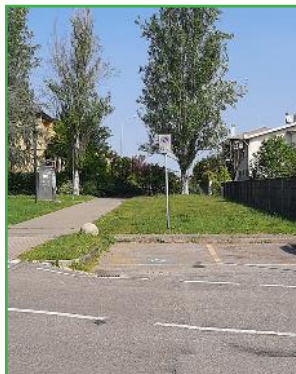
Parcheggio

Sono presenti **parcheggi** riservati a persone con disabilità in corrispondenza dell'ingresso. Rispettano le dimensioni minime previste da normativa e riportano la segnaletica adeguata.

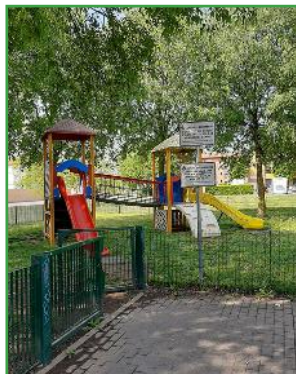
Percorsi

La **piattaforma** su cui sono presenti le attrezzature è collegata al percorso pedonale pavimentato.

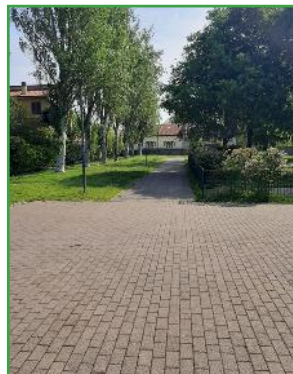
Percorsi

Il **percorso pedonale** non presenta dislivelli e mantiene una larghezza minima di 90 cm lungo tutto il tragitto. Gli **arredi** sono posti in modo tale da non ostacolare il percorso.

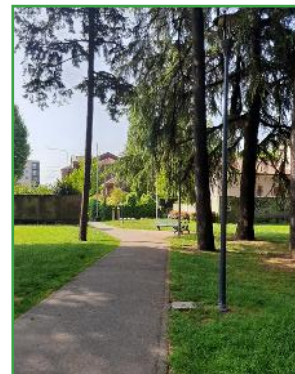
Illuminazione

Il parco è **illuminato** a sufficienza.

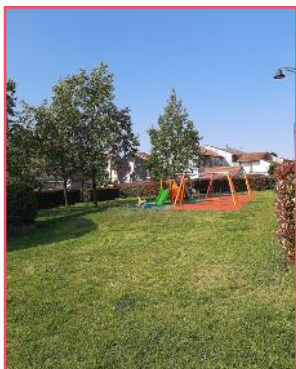
Percorsi

Non sono presenti percorsi pavimentati di collegamento tra il percorso pedonale e le **piattaforme** su cui sono presenti le attrezzature.

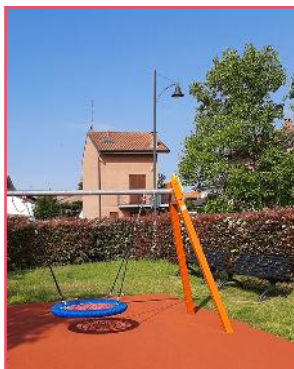
Illuminazione

Il parco è scarsamente **illuminato**.

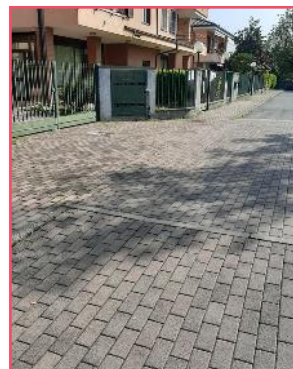
Attraversamento

L'attraversamento è privo di **segnalatori tattili/colorati** per ipovedenti e non vedenti.

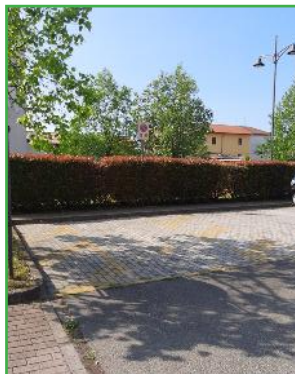
Parcheggio

Sono presenti **parcheggi** riservati a persone con disabilità in corrispondenza dell'ingresso. Rispettano le dimensioni minime previste da normativa e riportano la segnaletica adeguata.

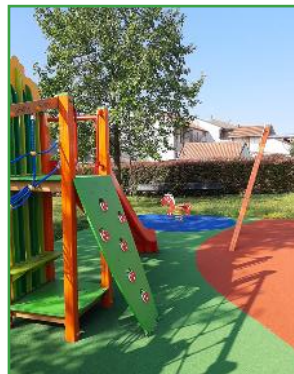
Percorsi

La finitura della **pavimentazione** delle piattaforme è in buono stato.

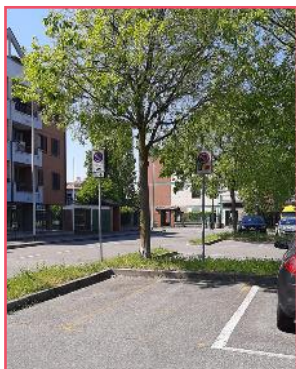
Parcheggio

Sono presenti **parcheggi** riservati a persone con disabilità in corrispondenza dell'ingresso. Tuttavia, la segnaletica orizzontale necessita di manutenzione.

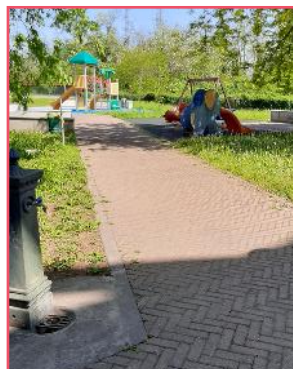
Percorsi

I percorsi sono privi di **segnalatori tattili/colorati** per ipovedenti e non vedenti.

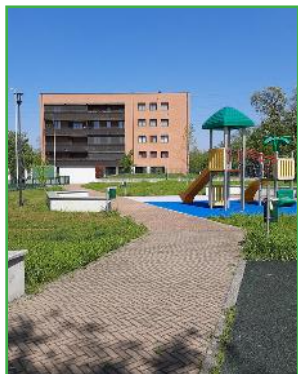
Percorsi

Il **percorso pedonale** non presenta dislivelli e mantiene una larghezza minima di 90 cm lungo tutto il tragitto. Gli **arredi** sono posti in modo tale da non ostacolare il percorso.

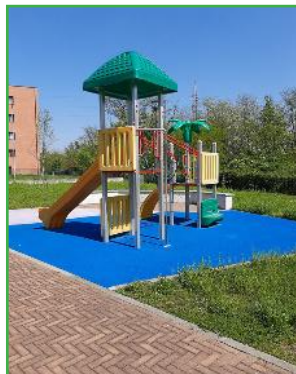
Percorsi

La **piattaforma** su cui sono presenti le attrezzature è collegata al percorso pedonale pavimentato.

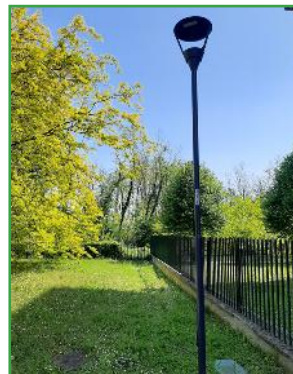
Illuminazione

Il parco è **illuminato** a sufficienza.

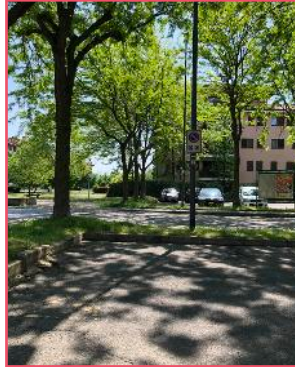
Parcheggio

Sono presenti **parcheggi** riservati a persone con disabilità in corrispondenza dell'ingresso. Tuttavia, la segnaletica orizzontale necessita di manutenzione.

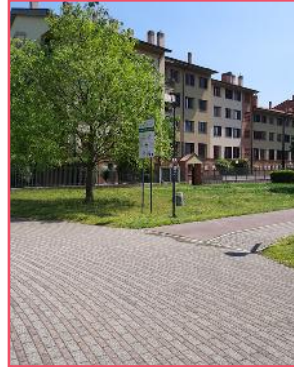
Percorsi

I percorsi sono privi di **segnalatori tattili/colorati** per ipovedenti e non vedenti.

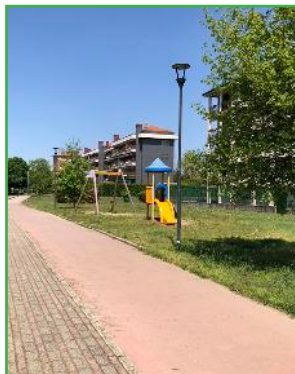
Percorsi

Il **percorso pedonale** non presenta dislivelli e mantiene una larghezza minima di 90 cm lungo tutto il tragitto. Gli **arredi** sono posti in modo tale da non ostacolare il percorso. La finitura della **pavimentazione** è in buono stato.

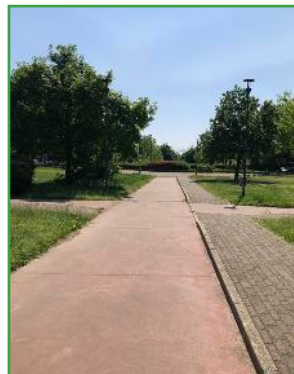
Illuminazione

Il parco è **illuminato** a sufficienza.

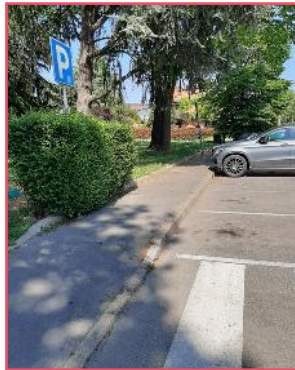
Parcheggio

Non è segnalata la presenza di **parcheggi** riservati a persone con disabilità in prossimità del parco.

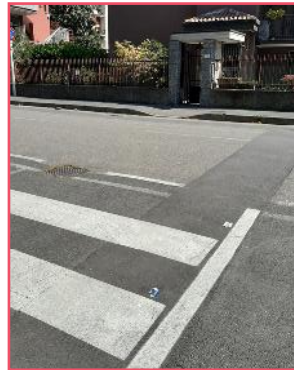
Attraversamento

L'attraversamento è privo di **segnalatori tattili/colorati** per ipovedenti e non vedenti.

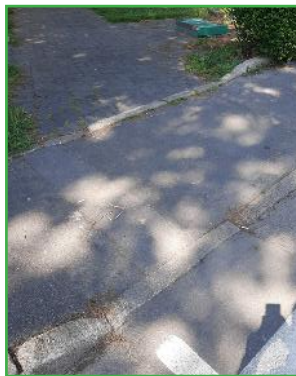
Accesso

L'**accesso** al parco non presenta dislivelli rispetto al percorso pedonale esterno.

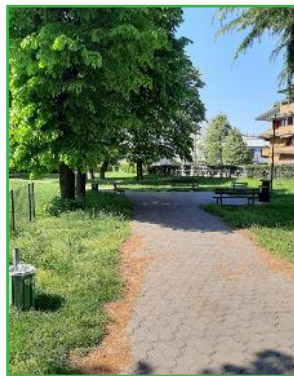
Percorsi

Il **percorso pedonale** non presenta dislivelli e mantiene una larghezza minima di 90 cm lungo tutto il tragitto. Gli **arredi** sono posti in modo tale da non ostacolare il percorso.

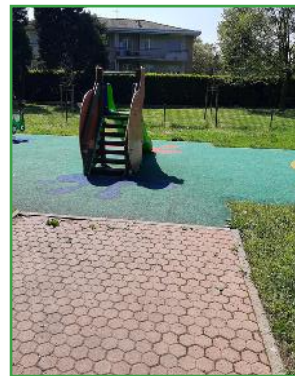
Percorsi

La **piattaforma** su cui sono presenti le attrezzature è collegata al percorso pedonale pavimentato.

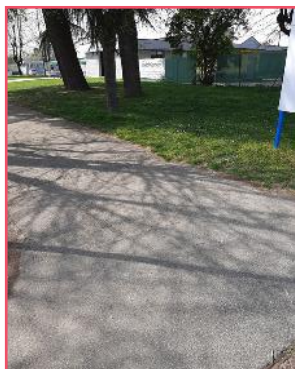
Percorsi

I percorsi pedonali sono privi di **segnalatori tattili/colorati** per ipovedenti e non vedenti.

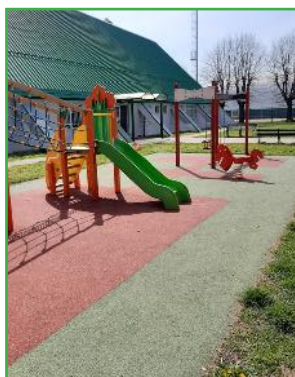
Percorsi

La finitura della **pavimentazione** della piattaforma di gioco è in buono stato.

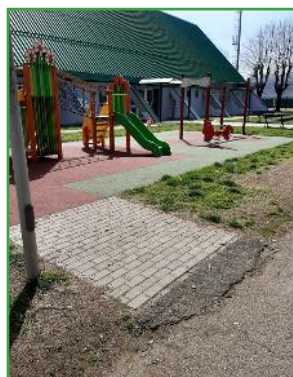
Percorsi

La **piattaforma** su cui sono presenti le attrezzature è collegata al percorso pedonale pavimentato.

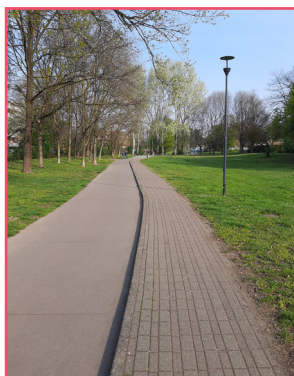
Percorso

Il percorso pedonale è privo di **segnalatori tattili/colorati** per ipovedenti e non vedenti.

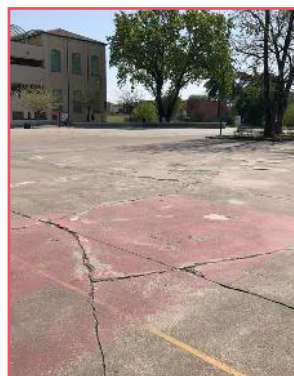
Percorso

La **pavimentazione** necessita di manutenzione in più punti.

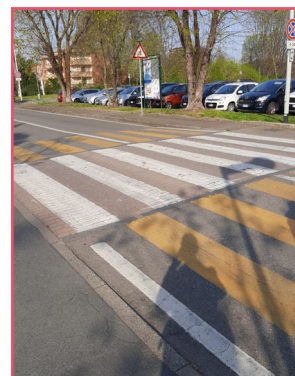
Attraversamento

L'attraversamento è privo di **segnalatori tattili/colorati** per ipovedenti e non vedenti.

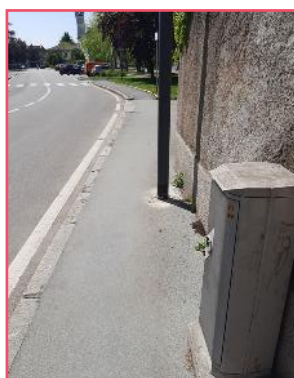
Percorso

Il **percorso pedonale** risulta essere eccessivamente stretto in alcuni punti. Inoltre sono presenti elementi di ostacolo che riducono il passaggio rendendo difficoltosa la percorribilità in carrozzina.

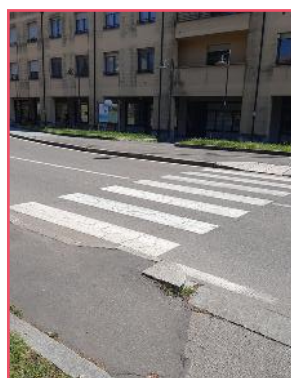
Attraversamento

L'attraversamento è privo di **segnalatori tattili/colorati** per ipovedenti e non vedenti.

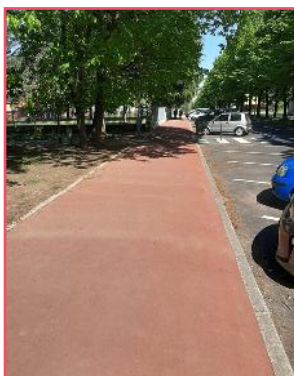
Percorso

Il percorso pedonale è privo di **segnalatori tattili/colorati** per ipovedenti e non vedenti.

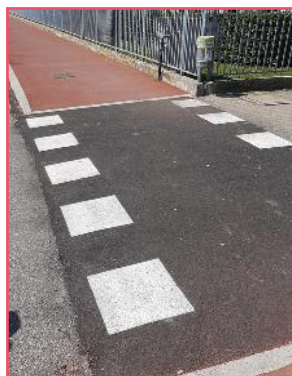
Attraversamento

Alcuni attraversamenti sono privi di **segnalatori tattili/colorati** per ipovedenti e non vedenti.

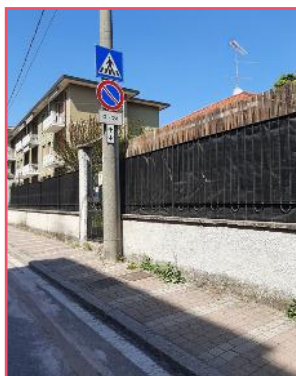
Percorso

Sono presenti **elementi di ostacolo** che riducono il passaggio e non permettono la percorribilità in autonomia alle persone con disabilità motorie.

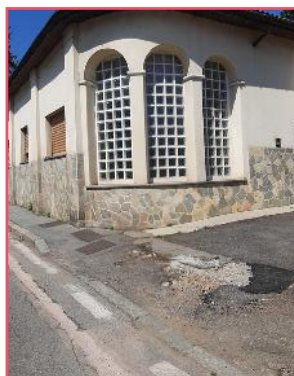
Percorso

La **pavimentazione** risulta a tratti sconnessa e necessita di manutenzione.

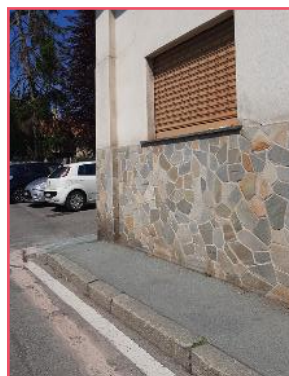
Percorso

Il **percorso pedonale** risulta essere eccessivamente stretto in alcuni punti.

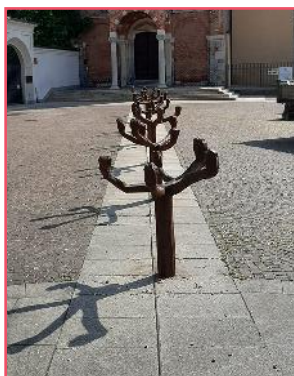
Percorso

Il tragitto principale di **segnalazione tattile** per non vedenti in Piazza dell'Olmo è ostacolato dalla presenza di sculture.

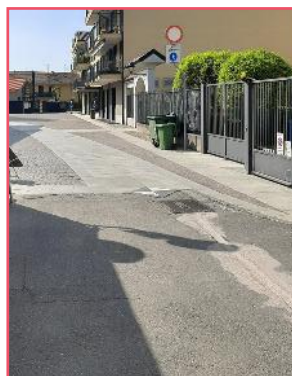
Percorso

La **pavimentazione** risulta a tratti sconnessa e necessita di manutenzione.

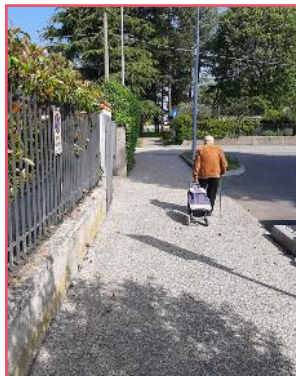
Percorso

Il percorso pedonale è privo di **segnalatori tattili/colorati** per ipovedenti e non vedenti.

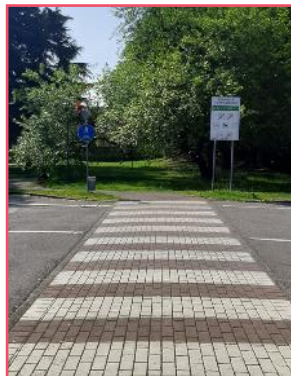
Attraversamento

Alcuni attraversamenti sono privi di **segnalatori tattili/colorati** per ipovedenti e non vedenti.

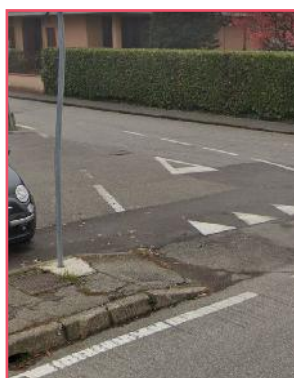
Percorso

Il percorso risulta a tratti eccessivamente stretto non garantendo la percorribilità in autonomia alle persone con **disabilità motorie**. Inoltre, la **pavimentazione** necessita di manutenzione in più punti.

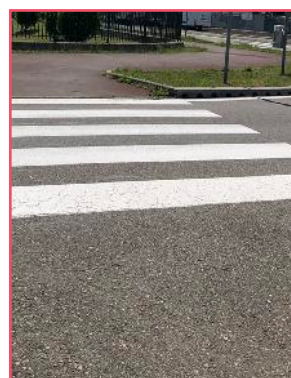
Attraversamento

Alcuni attraversamenti sono privi di **segnalatori tattili/colorati** per ipovedenti e non vedenti.

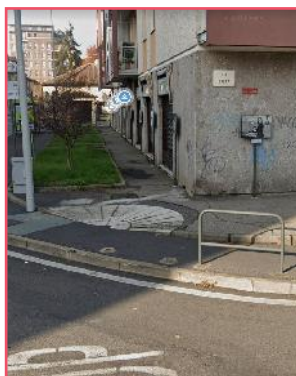
Percorso

Il percorso pedonale è privo di **segnalatori tattili/colorati** per ipovedenti e non vedenti.

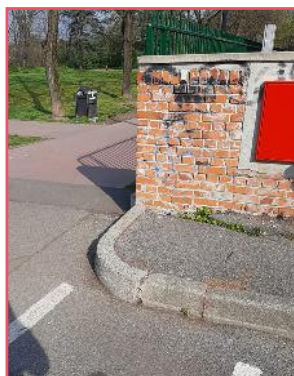
Percorso

Il **marciapiede** interno al parcheggio presenta dislivelli e il passaggio è eccessivamente stretto.

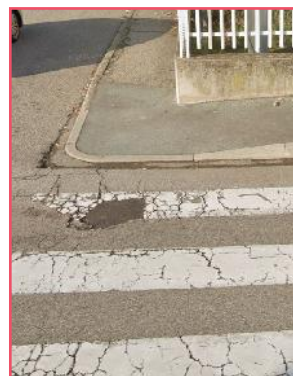
Attraversamento

La **pavimentazione** in corrispondenza di alcuni attraversamenti pedonali necessita di manutenzione.

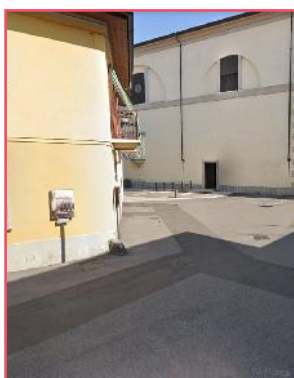
Percorso

Il percorso pedonale è privo di **segnalatori tattili/colorati** per ipovedenti e non vedenti.

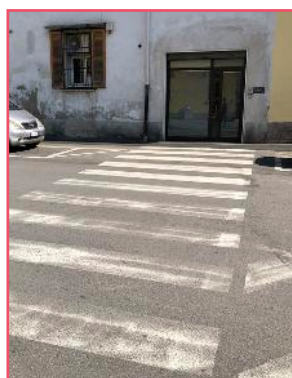
Attraversamento

L'attraversamento è privo di **segnalatori tattili/colorati** per ipovedenti e non vedenti.

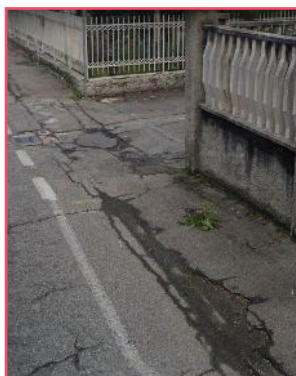
Percorso

La **pavimentazione** necessita di manutenzione in più punti.

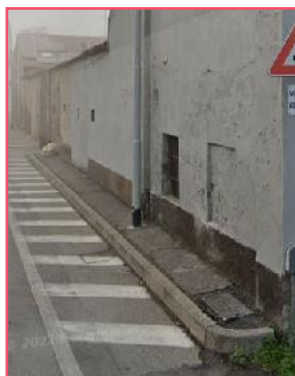
Percorso

Il percorso risulta a tratti eccessivamente **stretto** non garantendo la percorribilità in autonomia alle persone con disabilità motorie.

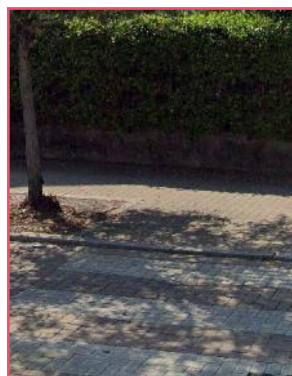
Attraversamento

Alcuni attraversamenti presentano **piccoli gradini** che rendono difficoltoso il tragitto in autonomia alle persone con disabilità motorie.

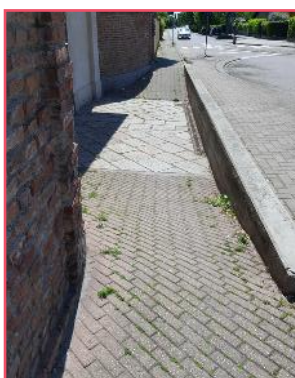
Percorso

Il percorso pedonale è privo di **segnalatori tattili/colorati** per ipovedenti e non vedenti.

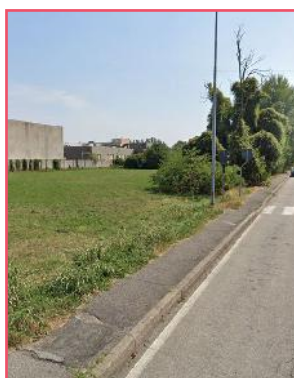
Percorso

La **rampa** presente lungo il percorso è eccessivamente ripida.

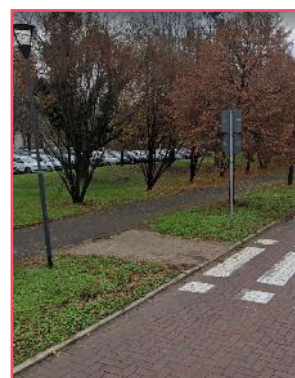
Percorso

Il percorso risulta a tratti eccessivamente stretto. Inoltre, la **pavimentazione** necessita di manutenzione in più punti.
