COMUNE DI CORNAREDO

PEBA

PIANO DI ELIMINAZIONE DELLE BARRIERE ARCHITETTONICHE

ALL.A_RELAZIONE ILLUSTRATIVA

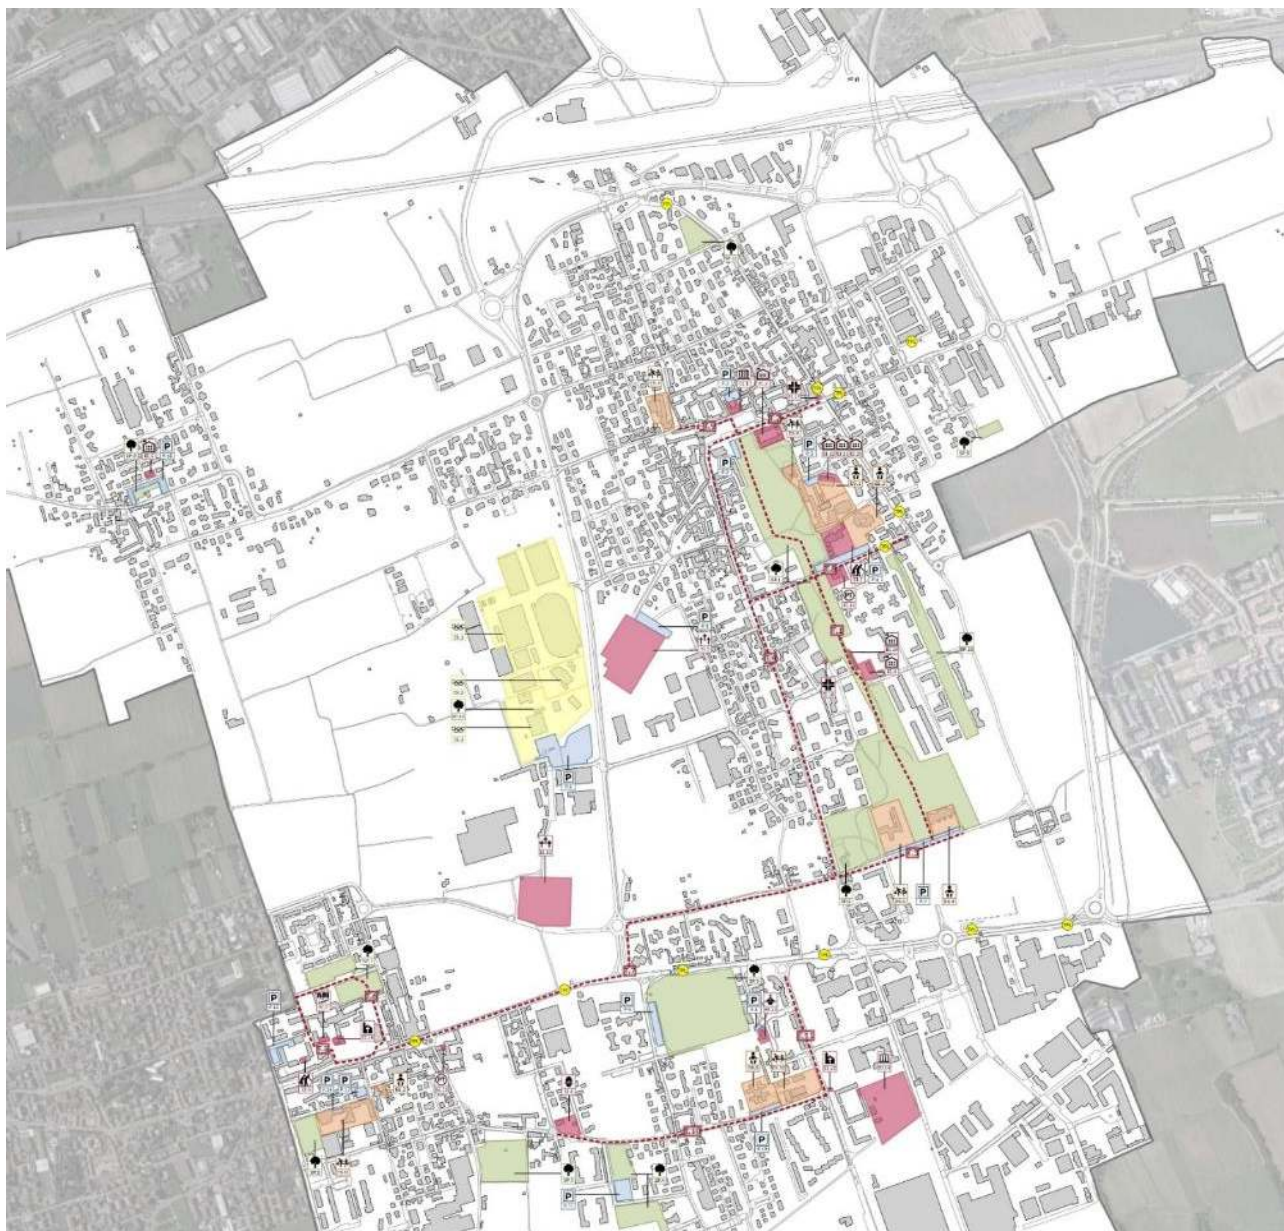
Figura 14 - Estratto Tav.01 - Inquadramento

Le aree mappate sono state riportate all'interno della tavola di inquadramento. Di seguito si riporta l'estratto relativo alla Tav.01 - Inquadramento.

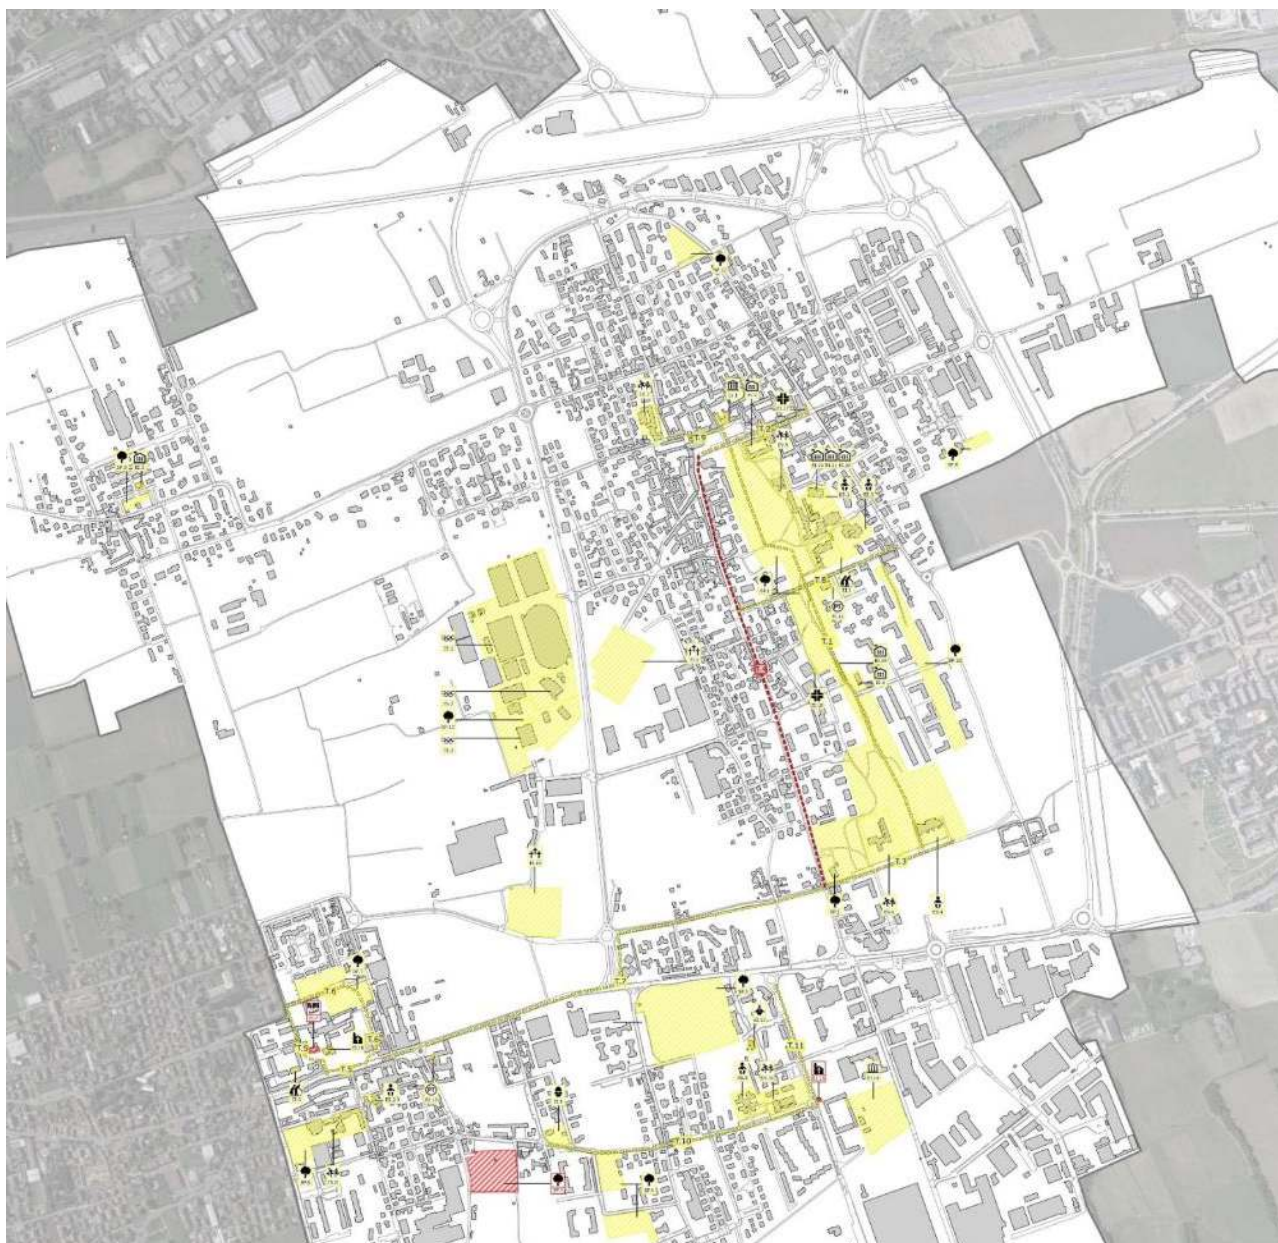
Figura 15- Estratto Tav.02 - Livelli di accessibilità

A seguire si riporta l'estratto della tavola Tav.02, riassuntiva dei livelli di accessibilità all'interno del territorio comunale di Cornaredo:

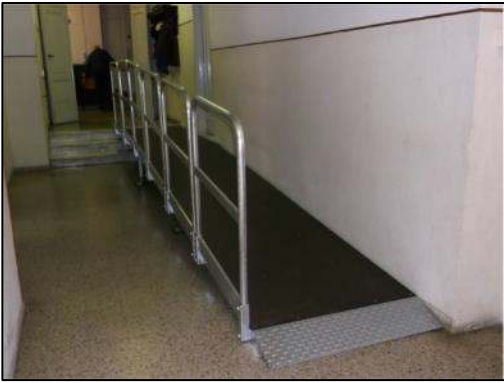
</div> <p style="text-align: center;"><i>Figura 16- Esempi di soluzioni progettuali di raccordo</i></p>

RIMOZIONE OSTACOLI	
<p>Normativa di riferimento</p>	<ul style="list-style-type: none"> • <u>D.P.R. 503/96</u> <ul style="list-style-type: none"> ○ Art. 15 ○ Art. 16Art. 17 • <u>D.M. 236/89</u> <ul style="list-style-type: none"> ○ Art. 4.1.1 ○ Art. 4.1.9 ○ Art. 4.2.2 ○ Art. 4.3 ○ Art. 8.1.1 ○ Art. 8.1.9 ○ Art. 8.2.2
Criticità	Soluzione progettuale
<p><u>A) Mancanza di raccordo tra diversi livelli dell'edificio per presenza di gradini o errata pendenza della rampa</u></p>	<ul style="list-style-type: none"> • I dislivelli causati da gradini sono risolvibili mediante rampe di raccordo, permanenti o removibili, caratterizzate da pendenza ottimale del 5%, e comunque non superiore all'8% • Si ricorda che l'inizio e la fine di tali rampe devono essere segnalati attraverso la posa a terra di pannelli recanti i codici tattili del sistema LOGES (pannelli con codice d'"arresto") <div style="text-align: center;">

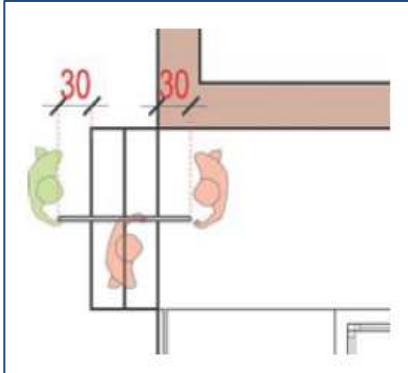
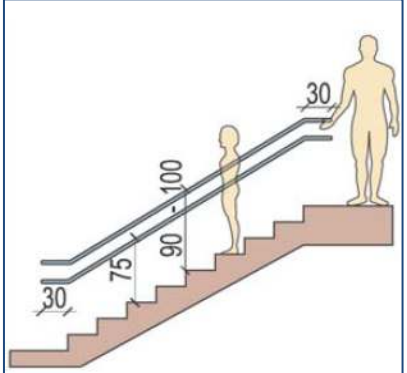
COLLEGAMENTI VERTICALI	
<p>Normativa di riferimento</p>	<ul style="list-style-type: none"> • <u>D.P.R. 503/96</u> <ul style="list-style-type: none"> ○ Art. 7 ○ Art. 13 ○ Art. 15 • D.M. 236/89 <ul style="list-style-type: none"> ○ Art. 4.1.10 ○ Art. 4.1.12 ○ Art. 8.1.10 ○ Art. 8.1.12
Criticità	Soluzione progettuale
<p>A) Scale con corrimano su un solo lato</p>	<ul style="list-style-type: none"> • installare corrimano su entrambi i lati della scala o della rampa • il corrimano a due altezze 90-100 e 75 cm è un elemento di sicurezza per i bambini; • il corrimano deve essere prolungato 30 cm oltre la scala per migliorarne la presa • il corrimano collocato al centro, se la larghezza della scala lo consente, permette di scegliere con che mano ancorarsi • corrimano deve essere facilmente afferrabile, con diametro di 3-4 cm, con una distanza dalla parete di 4 cm e con mensole di sostegno fissate nella parte inferiore del corrimano <div style="display: flex; justify-content: space-around; align-items: center;">

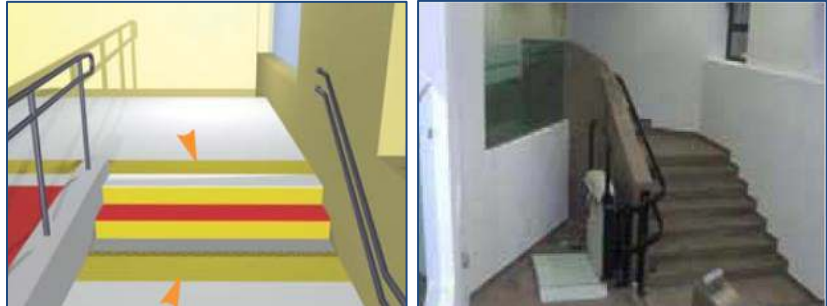
Figura 24 e Figura 25- Esempi di piattaforma elevatrice

La piattaforma elevatrice rappresenta la soluzione più efficace e pratica per superare i dislivelli in alternativa al servoscala.

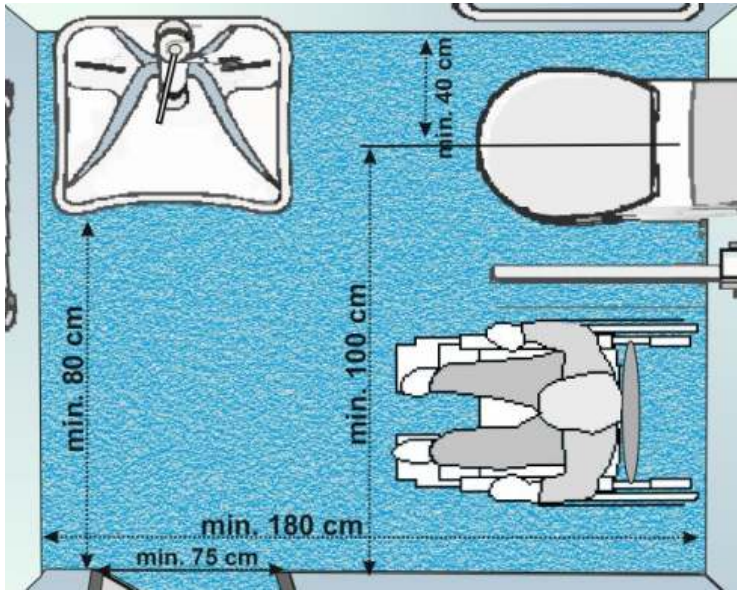
<p><i>Figura 31 - Corretta disposizione di un bagno per disabili</i></p>

SERVIZI IGIENICI	
<p>Normativa di riferimento</p>	<ul style="list-style-type: none"> - <u>D.P.R. 503/96</u> <ul style="list-style-type: none"> • Art. 15 - <u>D.M. 236/89</u> <ul style="list-style-type: none"> • Art. 4.1.6 • Art. 8.1.6 	
<p>Criticità</p>	<p>Soluzione progettuale</p>	
<p><u>A) Assenza di servizi igienici destinati a persone disabili</u></p>	<p>La tipologia, dimensione, disposizione dei sanitari e dei dispositivi di sostegno deve rispettare gli standard individuati dalla normativa:</p> <ul style="list-style-type: none"> • wc, bidè: spazio laterale (per accostamento sedia e trasferimento): min. 100cm dall'asse dell'apparecchio sanitario; distanza da parete laterale: min. 40 cm da asse, inoltre se la distanza è maggiore va previsto a 40 cm dall'asse un maniglione. distanza bordo anteriore-parete posteriore: 75-80cm; altezza da terra: 45-50cm • lavabo: spazio frontale: min. 80 cm da bordo anteriore; altezza piano superiore del lavabo: 80cm da terra; lavabo senza colonna. • vasca, doccia: spazio laterale vasca (per accostamento sedia e trasferimento): min. 140 cm; profondità minima 80cm; la doccia deve essere a pavimento, dotata di sedile ribaltabile e doccia a telefono

<p><u>B) Mancata segnalazione dei servizi</u></p>	<p>corrimano in prossimità della tazza W.C., posto ad altezza di cm 80 dal calpestio, e di diametro cm 3 - 4; se fissato a parete deve essere posto a cm 5 dalla stessa.</p>	
<p><u>C) Inadeguatezza dei servizi igienici e mancata rispondenza alle normative</u></p>

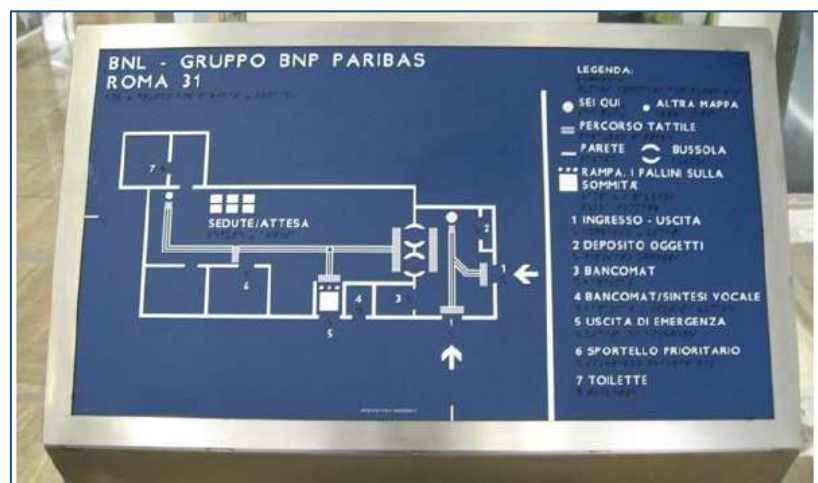
Figura 33- Esempio di pannello tattile indicatore

L'altezza e la profondità degli indicatori tattili dovrebbero essere di 4 mm a 5 mm

La segnaletica deve essere installata in modo che sia leggibile e devono essere predisposti anche dispositivi tattili

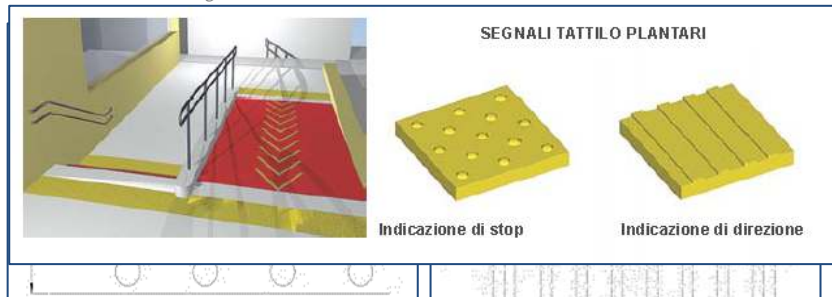
Figura 37 - Indicazione di arresto pericolo

Figura 38 - Indicazione di pericolo valicabile

Figura 39- Esempi di Segnali tattilo-plantari

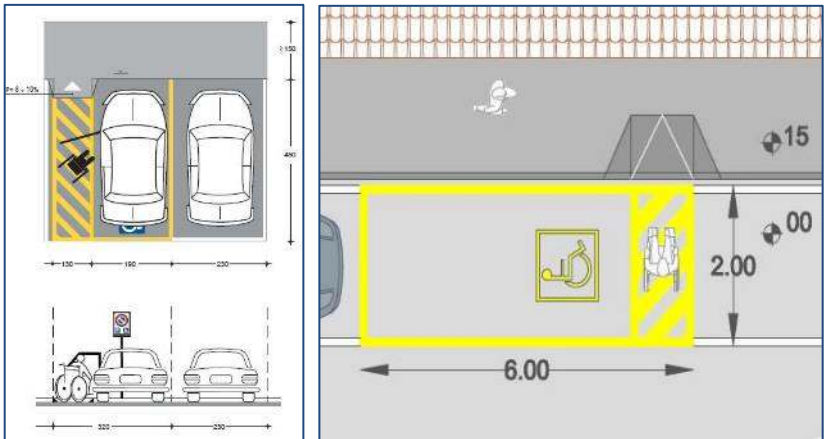
P	PARCHEGGIO DISABILI	
Normativa di riferimento	<ul style="list-style-type: none"> • <u>D.P.R. 503/96</u> <ul style="list-style-type: none"> ○ Art. 10 ○ Art. 16 • <u>D.M. 236/89</u> <ul style="list-style-type: none"> ○ Art. 4.2.3 • <u>D.L. 285/92</u> <ul style="list-style-type: none"> ○ Art. 40 ○ Art. 149 del regolamento di attuazione 	
Criticità	Soluzione progettuale	
<p>A) Mancanza di parcheggi destinati a persone con <u>disabilità</u></p>	<p>Creazione di stalli auto destinati alle persone con disabilità in prossimità degli accessi agli edifici di interesse e ai luoghi pubblici, adeguatamente dimensionati e dotati di segnaletica verticale e orizzontale conforme alla normativa vigente</p>

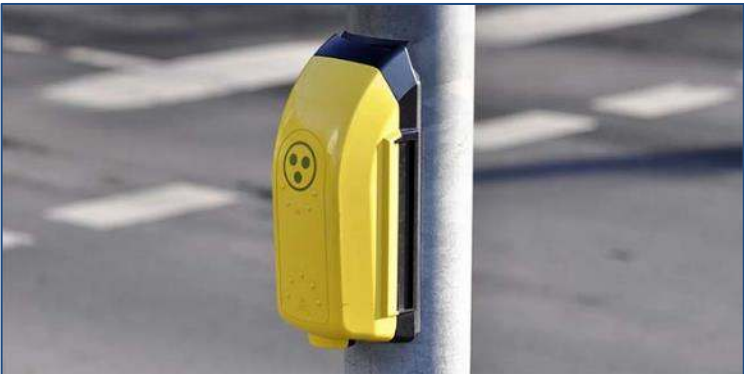
<p><i>Figura 45 - Esempio di segnalazione acustica su semafori</i></p> </div>
<p>B) Attraversamento non adeguatamente segnalati agli utenti ipovedenti</p>	<ul style="list-style-type: none"> • Posa di pannelli tattili recanti i codici del sistema LOGES per la segnalazione di arresto <div style="text-align: center; margin-top: 10px;">   <p><i>Figura 46 - Generica planimetria con posa di pannelli tattili</i></p> </div>

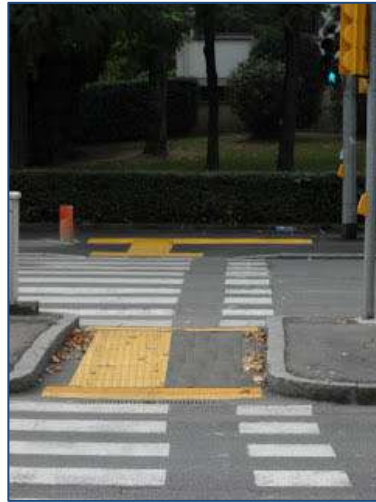
- Realizzazione segnaletica orizzontale secondo il Codice della Strada
- Raccordo del marciapiede al piano stradale, mediante rampa con pendenza ottimale 5%
- Installazione impianto semaforico munito di segnalazione acustica
- Posa di pannelli tattili recanti i codici del sistema LOGES per la segnalazione di arresto

Figura 47 - Esempio di attraversamento pedonale

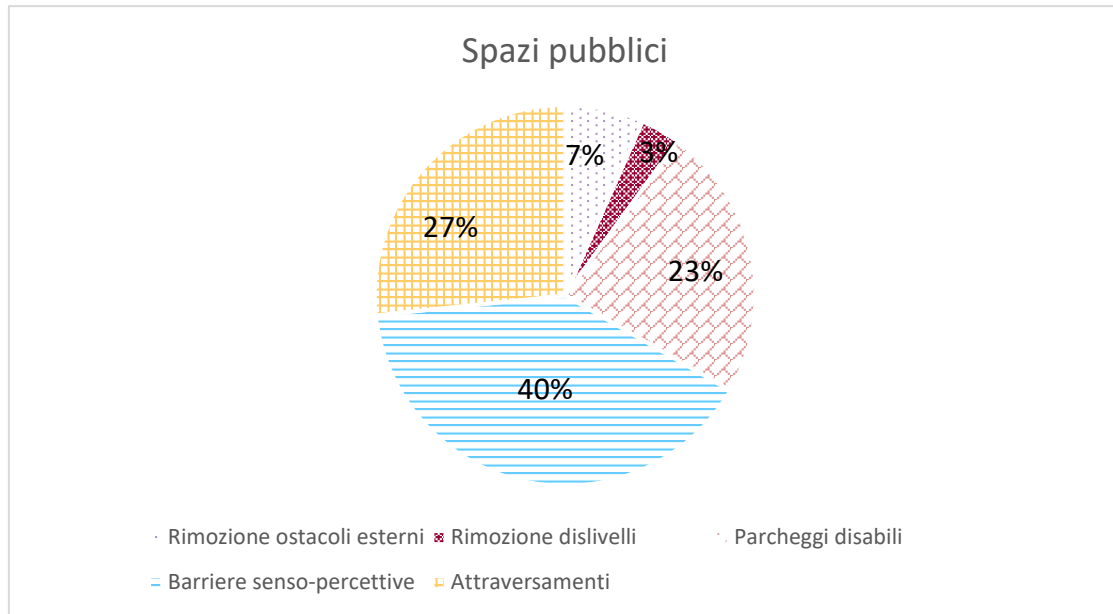
Grafico 15 - Interventi previsti sugli spazi pubblici

Da questo grafico si evince come, per gli *spazi pubblici*, gli interventi principali siano quelli legati alle barriere senso-percettive e agli attraversamenti pedonali. Altre problematiche di notevole impatto e che rappresentano un limite all'accessibilità sono quelle legate ai parcheggi per disabili, spesso assenti o inadeguati.

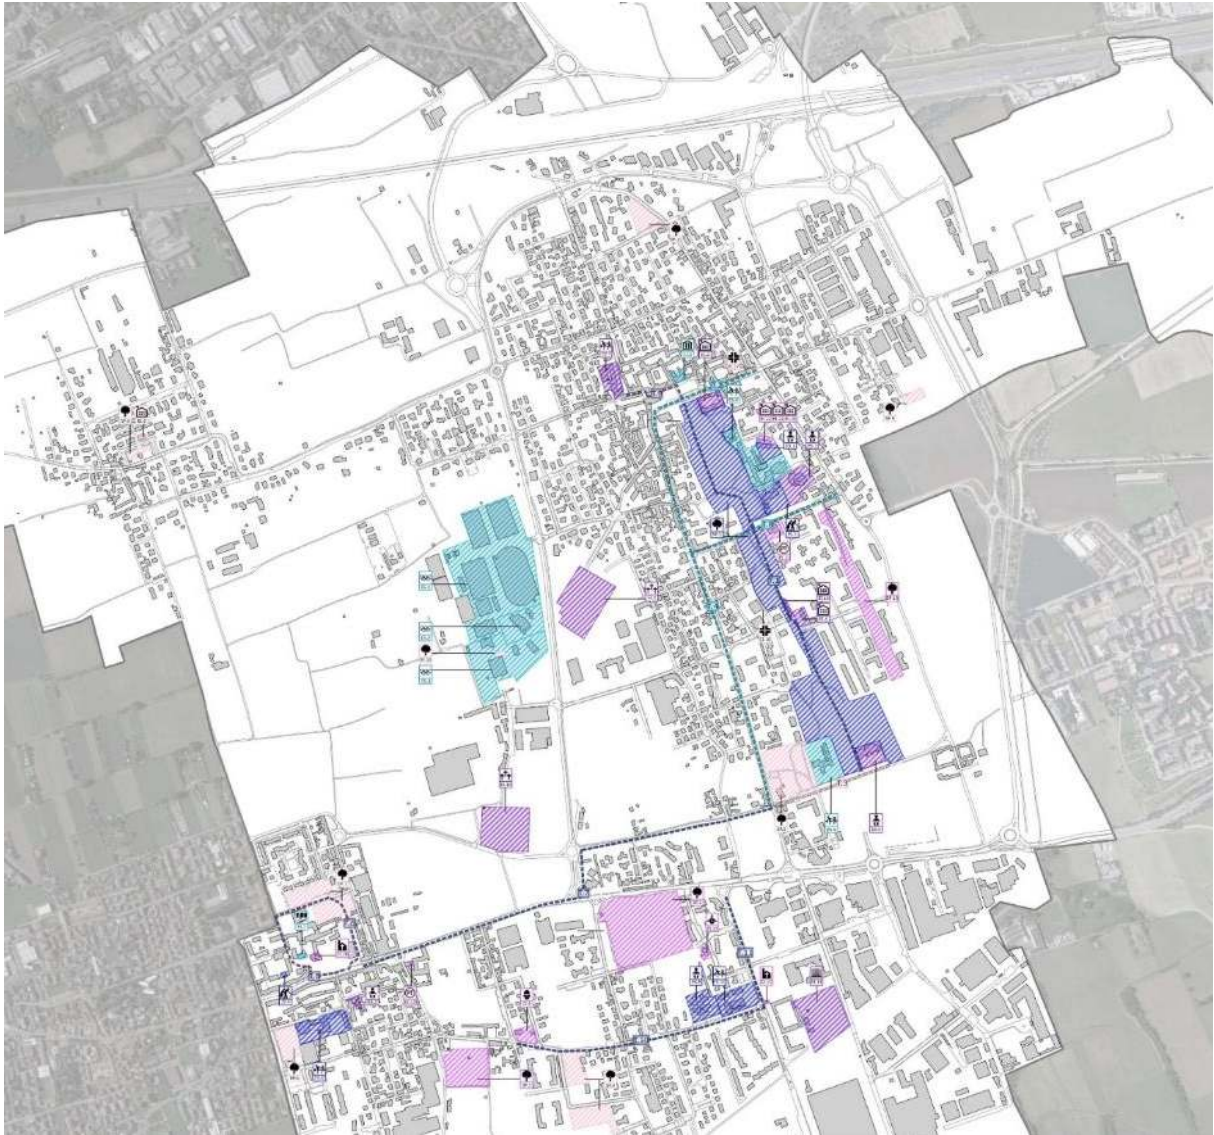
Figura 43- Estratto Tav.03 - Soluzioni progettuali e programmazione degli interventi nel nucleo principale

Di seguito si riporta la tavola riassuntiva della programmazione degli interventi del Comune di Cornaredo, l'estratto è relativo alla Tav. 03 - "Soluzioni progettuali e programmazione degli interventi":
